# RELATÓRIO DE VISTORIA CAUTELAR

| Marca/Modelo: I PEUGEOT BOXER CARGO PK | Combustível: DIESEL | Placa: [REDACTED] | Data Emissão CRLV: 18/05/2025 |
| Odômetro: 55852 | Renavam: [REDACTED] | Data Emissão CRV: 19/08/2025 | Fabricação/Modelo: 2023/2023 |

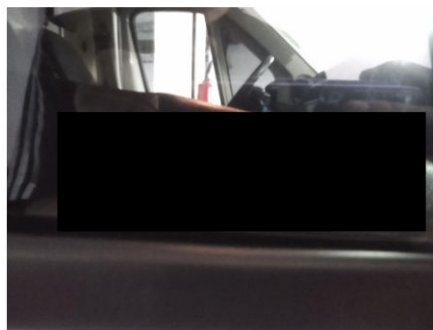
Padrão Vidro

| <b>Parabrisa:</b><br>COM A GRAVAÇÃO DE IDENTIFICAÇÃO ORIGINAL | <b>Vidro Dianteiro Esquerdo:</b><br>COM A GRAVAÇÃO DE IDENTIFICAÇÃO ORIGINAL |
