# **RELATÓRIO**

## **DE VISTORIA CAUTELAR PLUS**

| Marca/Modelo:<br>M.BENZ C180FF | Combustível:<br>ALCO/GASOL | Placa:<br>[REDACTED] | Data Emissão CRLV:<br>13/05/2025 |
| Odômetro:<br>94368 | Renavam:<br>[REDACTED] | Data Emissão CRV:<br>[REDACTED] | Fabricação/Modelo:<br>2019/2019 |

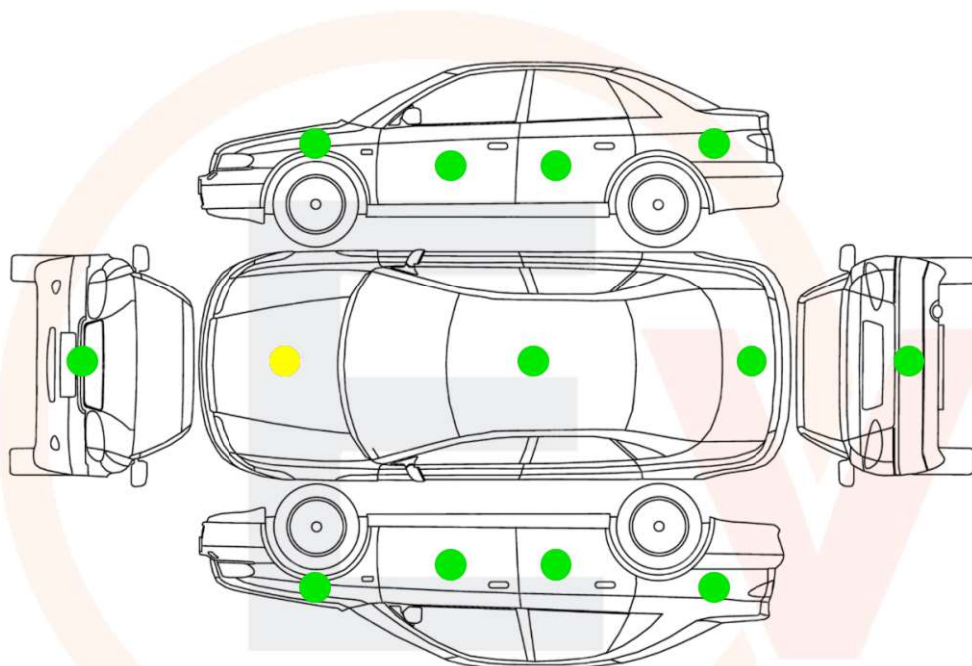
CONFORME O PREVISTO NOS ANEXOS I À IV DA RESOLUÇÃO 810/2020 DO CONTRAN, ESTE VEÍCULO APRESENTA SUAS PEÇAS EXTERNAS:  
REPINTURA COM QUALIDADE TÉCNICA SATISFATÓRIA

Capô: REPINTADA
