# RELATÓRIO

## DE VISTORIA CAUTELAR

Relatório de Vistoria Cautelar

| <b>Marca/Modelo:</b><br>AUDI Q3 1.4TFSI | <b>Combustível:</b><br>ALCO/GASOL | | <b>Data Emissão CRLV:</b><br>31/05/2023 |

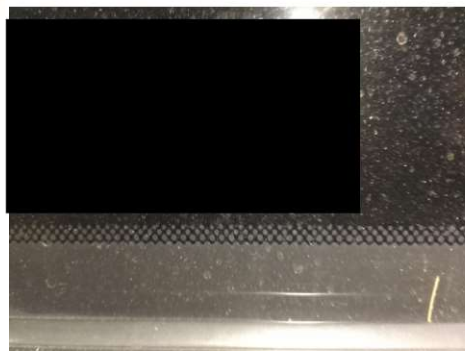
Padrão Vidro

| <b>Parabrisa:</b><br>COM A GRAVAÇÃO DE IDENTIFICAÇÃO NÃO ORIGINAL (TROCA DO VIDRO) | <b>Vidro Dianteiro Esquerdo:</b><br>COM A GRAVAÇÃO DE IDENTIFICAÇÃO NÃO ORIGINAL (TROCA DO VIDRO) |
| <b>Vidro Traseiro Esquerdo:</b><br>COM A GRAVAÇÃO DE IDENTIFICAÇÃO NÃO ORIGINAL (TROCA DO VIDRO) | <b>Vidro Traseiro:</b><br>COM A GRAVAÇÃO DE IDENTIFICAÇÃO NÃO ORIGINAL (TROCA DO VIDRO) |
| <b>Vidro Traseiro Direito:</b><br>COM A GRAVAÇÃO DE IDENTIFICAÇÃO NÃO ORIGINAL (TROCA DO VIDRO) | <b>Vidro Dianteiro Direito:</b><br>COM A GRAVAÇÃO DE IDENTIFICAÇÃO NÃO ORIGINAL (TROCA DO VIDRO) |

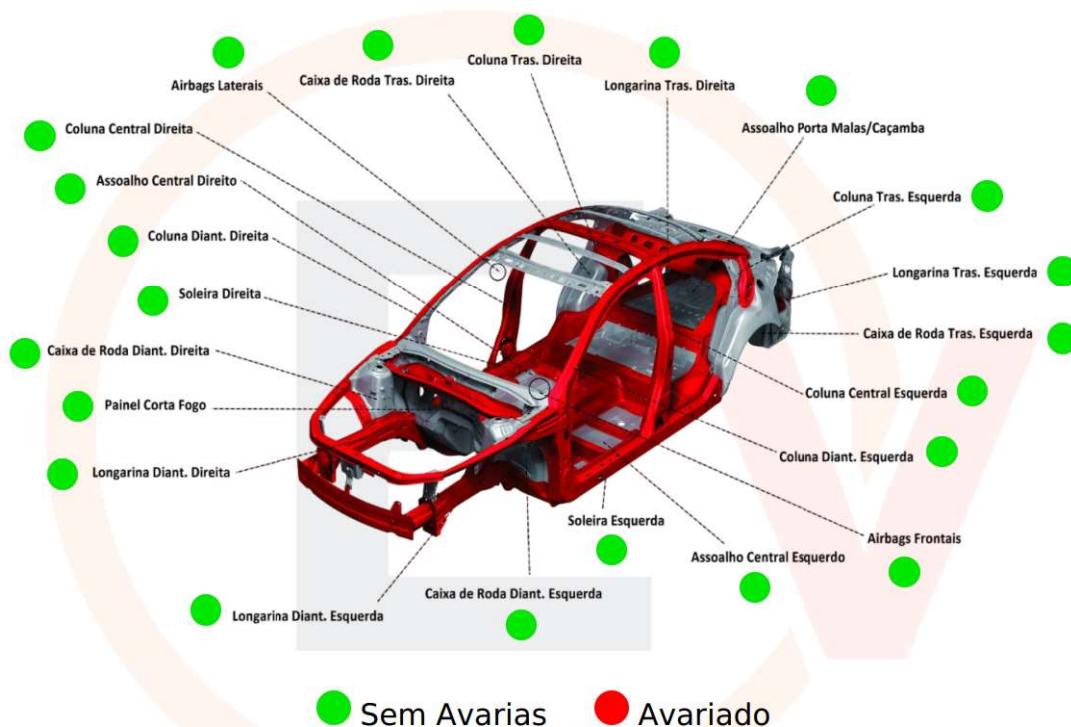
**ÍNTEGRA, NÃO EXIBINDO REPAROS QUE DENOTEM A OCORRÊNCIA DE EMBATE RELEVANTE.**
