## SITUAÇÃO GERAL

APROVADO

NO. LAUDO: [REDACTED]  
DATA DE VISTORIA: 13/05/2026 17:17  
UNIDADE: MOOCA  
PRESTADOR DE SERVIÇO: [REDACTED]  
CNPJ: [REDACTED]  
CLIENTE CONTRATANTE: [REDACTED]

MARCA: LAND ROVER  
MODELO: R.R SPT 3.0 TD HSE  
COR: BRANCA  
ANO FABRICAÇÃO: 2014  
ANO MODELO: 2014  
PLACA: [REDACTED]  
RENAVAM: [REDACTED]  
KM: 70148  
COMBUSTÍVEL: DIESEL

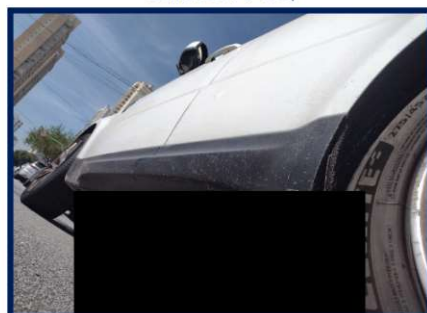
Caixa De Ar Esq

| CAIXA DE AR ESQUERDA . : | SEM AVARIAS APARENTES |

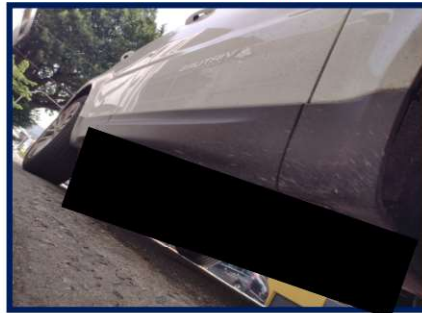
CAIXA DE AR DIR.

| CAIXA DE AR DIREITA . : | SEM AVARIAS APARENTES |
