CAUTELAR 100 : [REDACTED]

FORD FUSION AWD GTDI B

2014 / 2015

### SUPER OLHO VISTORIAS AUTOMOTIVAS LTDA

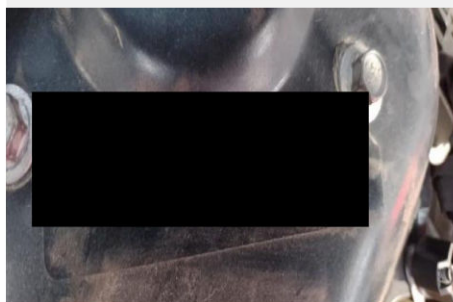
CHASSI

✓ 100 - DENTRO DOS PADRÕES DO FABRICANTE

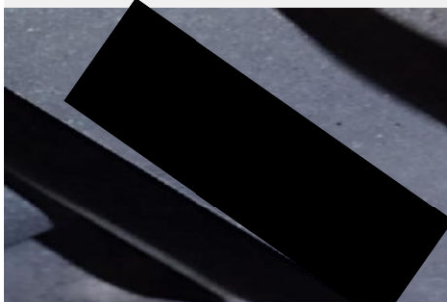
MOTOR

✓ 200 - DENTRO DOS PADRÕES DO FABRICANTE

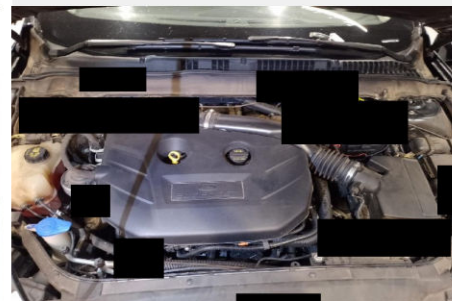
COMPARTIMENTO DO MOTOR

✓ 431 - ORIGINAL / DENTRO DOS PADRÕES DO FABRICANTE

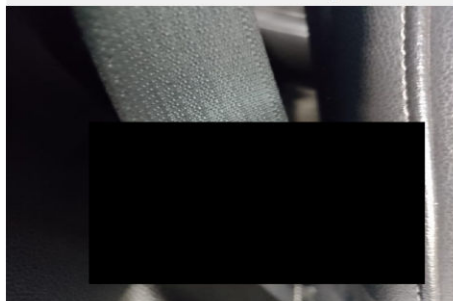
CINTO DE SEGURANÇA

✓ 501 - COMPATÍVEL COM O ANO DO VEÍCULO

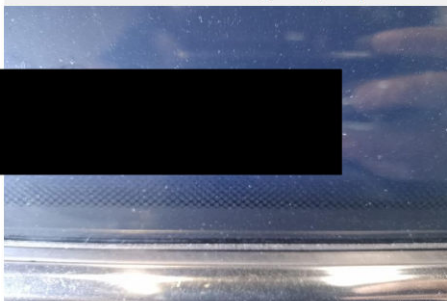
VIDRO - GRAVAÇÃO (VIS)

⚠ 612 - GRAVAÇÃO NÃO ORIGINAL
