**DADOS GERAIS:**

| FABRICANTE/MARCA: | LAND ROVER | MODELO/VERSÃO: | I/LR R.R SPT 3.0 TD HSE |
| ANO FAB/MODELO: | 2019/2020 | COR: | VERMELHA |

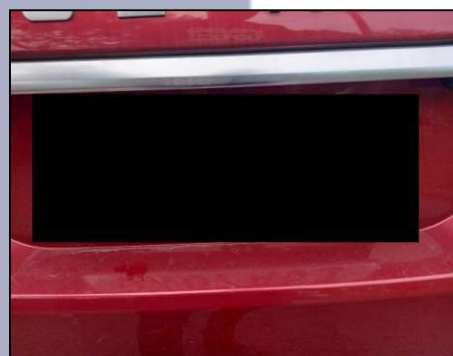
PLACA

101-Placa e tarjeta em conformidades (ok).

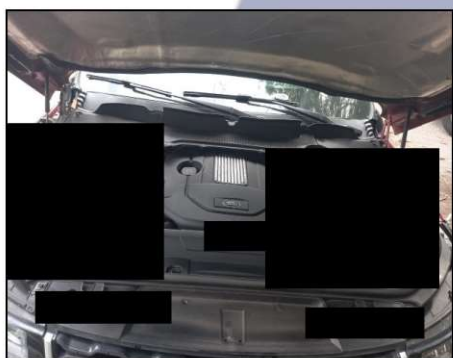
COMPARTIMENTO DO MOTOR

216-Numeração obstruída sem acesso (item excluído de aparecer).

VEÍCULO BLINDADO, NUMERAÇÃO DO MOTOR OBSTRUIDA.
