BARRA FUNDA - SP

#### DADOS DO VEÍCULO

Nº VISTORIA:  
Nº CHASSI:  
Nº MOTOR:  
PLACA:  
MARCA: MITSUBISHI  
MODELO: MMC/ASX 2.0 CVT

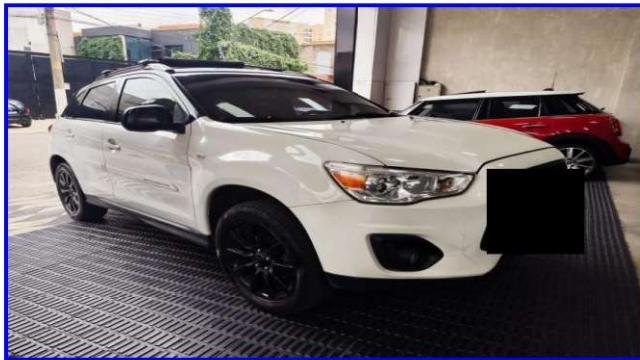
DIANTEIRA

✓ 01-ORIGINAL/BOM ESTADO DE CONSERVAÇÃO -A-

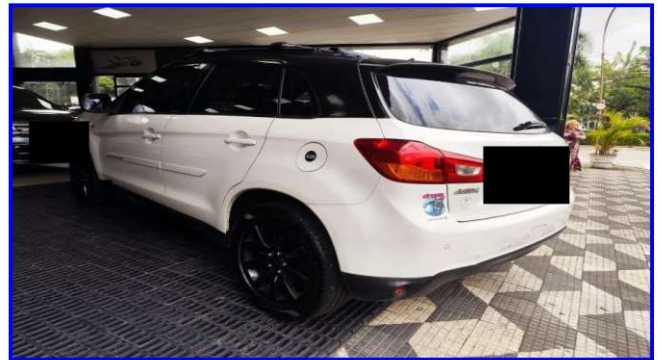
TRASEIRA

✓ 01- ORIGINAL/BOM ESTADO DE CONSERVAÇÃO -A-

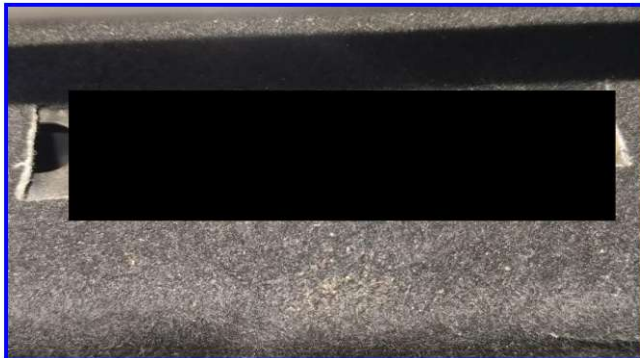
CHASSI

14 Conjunto Chapa suporte/Numeração dentro dos padrões do fabricante

15 Numeração cadastrada nas bases BIN e/ou ESTADUAL, coincide com a numeração gravada no veículo

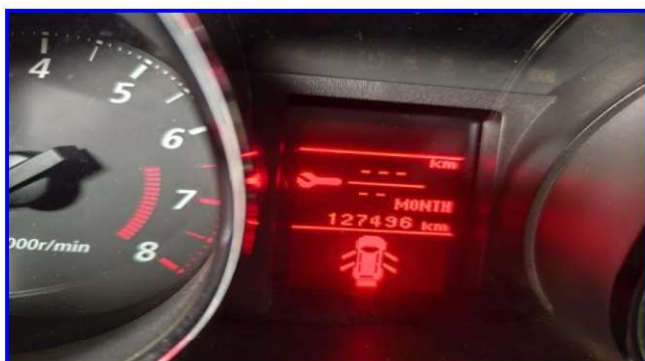
HODÔMETRO

Registrado/coletado

03-QUILOMETRAGEM REGISTRADA SOMENTE POR FOTO -A-
