## SITUAÇÃO GERAL

APROVADO

## DADOS GERAIS

| MODELO: | XC40 T5HRDESIGN |

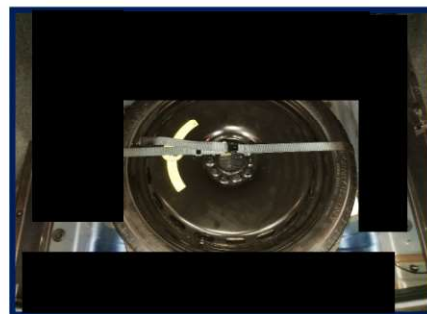
Assoalho Int. Portamalas

| ASSOALHO DO PORTAMALAS / CAÇAMBA . : | SEM AVARIAS APARENTES (ÁREA VISÍVEL) |

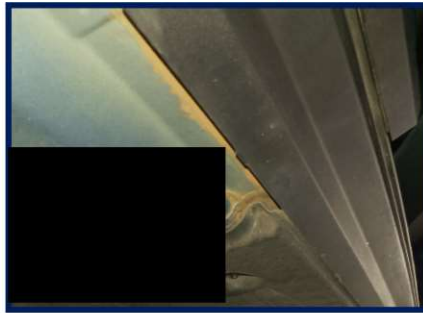
CAIXA DE AR DIR.

| CAIXA DE AR DIREITA. : | SEM AVARIAS APARENTES |
