**APROVADO**

## APRESENTAÇÃO

## DADOS GERAIS DO VEÍCULO

| MODELO: | TOYOTA/COROLLA ALTIS20FX |

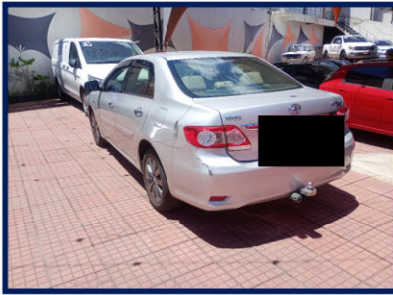
Traseira

PARA CHOQUE TRASEIRO LADO ESQUERDO AVARIADO

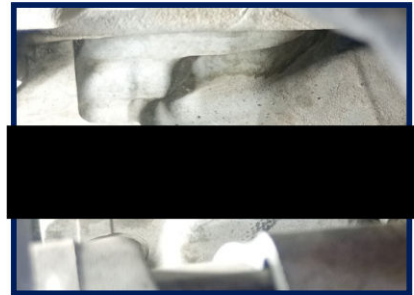
Motor

DENTRO DOS PADRÕES HABITUAIS DO FABRICANTE

É A MESMA QUE CONSTA NA BIN OU CRLV

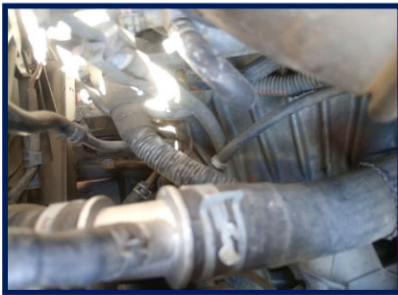
Câmbio

SEM VISUALIZAÇÃO

NUMERAÇÃO OBSTRUÍDA (ITEM EXCLUÍDO DO PARECER)

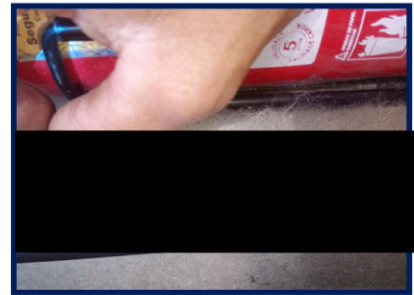
Chassi

DENTRO DOS PADRÕES HABITUAIS DO FABRICANTE

REGIÃO ÍNTEGRA

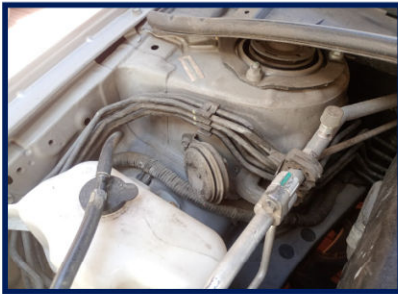
Torre amort diant/direita

| TORRE DO AMORTECEDOR DIANTEI. DIR. : | SEM AVARIAS APARENTES |

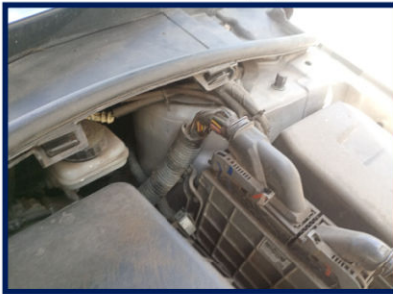
Torre amort diant/esquer

| TORRE DO AMORTECEDOR DIANTEI. ESQ. : | SEM AVARIAS APARENTES |

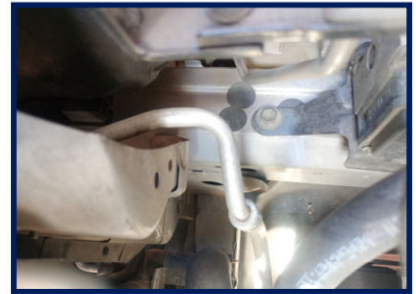
Longarina dianti/direita

| LONGARINA DIANTEI. DIR. : | SEM AVARIAS APARENTES |

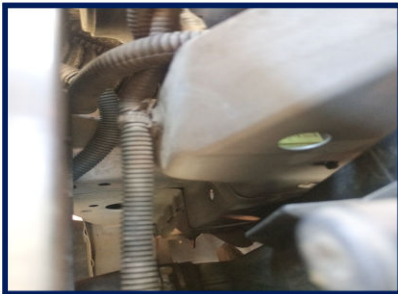
Longarina dianteira/esquerda

| LONGARINA DIANTEI. ESQ. : | SEM AVARIAS APARENTES |

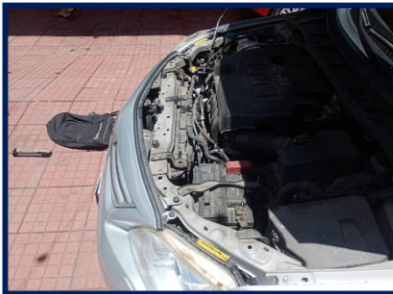
Painel Dianteiro

| PAINEL DIANT. INF./SUP. OU ALMA DO PARACHOQUE: | SEM AVARIAS APARENTES |

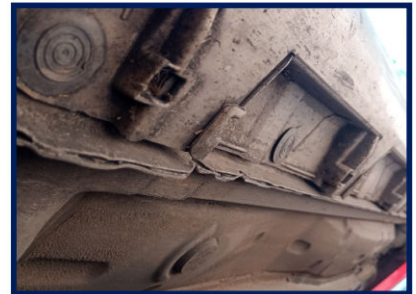
Caixa De Ar Esq

| CAIXA DE AR ESQUERDA . : | SEM AVARIAS APARENTES |

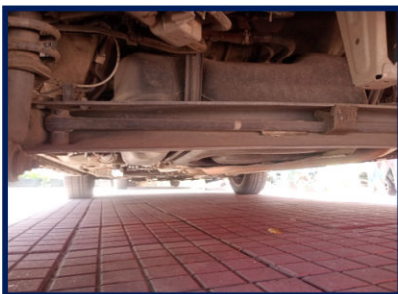
Assoalho Central

| ASSOALHO DO MONOBLOCO (HABITÁCULO, ÁREA VISÍVEL) . : | SEM AVARIAS APARENTES (ÁREA VISÍVEL) |

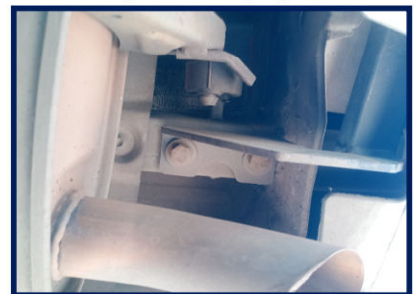
Longarina traseira/esquerda

| LONGARINA TRASEI. ESQ. : | SEM AVARIAS APARENTES |

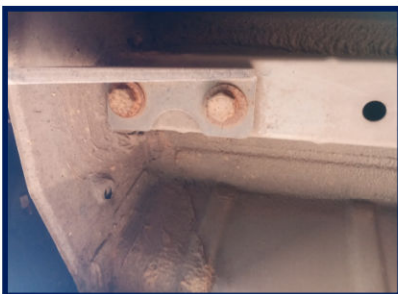
Longarina traseira/direita

| LONGARINA TRASEI. DIR. : | SEM AVARIAS APARENTES |

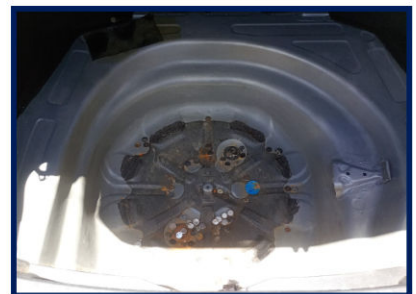
Assoalho Int. Portamalas

| ASSOALHO DO PORTAMALAS / CAÇAMBA . : | SEM AVARIAS APARENTES (ÁREA VISÍVEL) |

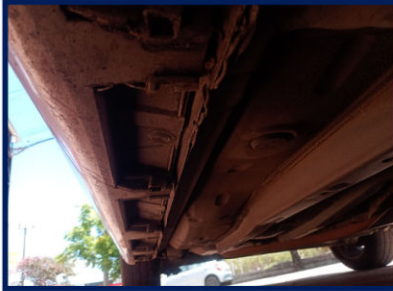
CAIXA DE AR DIR.

| CAIXA DE AR DIREITA . : | SEM AVARIAS APARENTES |
