PLACA [REDACTED]  
MODELO DO VEÍCULO: PORSCHE 911 CAR T MTCA

**VISTORIA  
CERTICAR**

| DATA DE VISTORIA: | 15/05/2026 13:59 |

| MODELO: | PORSCHE 911 CAR T MTCA |

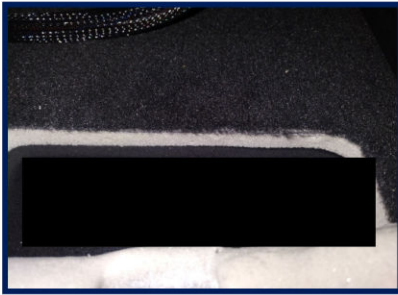
Chassi

NUMERAÇÃO IDENTIFICADORA : DENTRO DOS PADRÕES HABITUAIS DO FABRICANTE  
 CHAPA SUPORTE : REGIÃO ÍNTEGRA

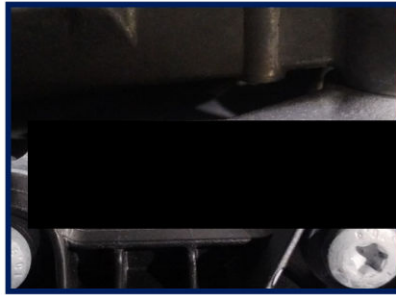
Motor

DENTRO DOS PADRÕES HABITUAIS DO FABRICANTE  
 É A MESMA QUE CONSTA NA BIN OU CRLV

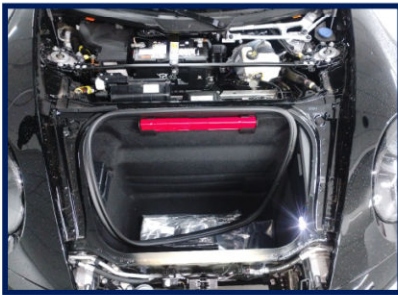
Câmbio

NUMERAÇÃO OBSTRUÍDA (ITEM EXCLUÍDO DO PARECER)

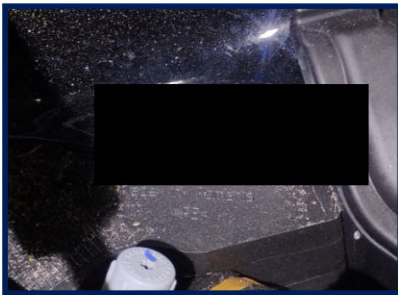
Etiqueta ETA Motor

ETA MOTOR : ETA DENTRO DOS PADRÕES / NUMERAÇÃO COINCIDE COM O CHASSI

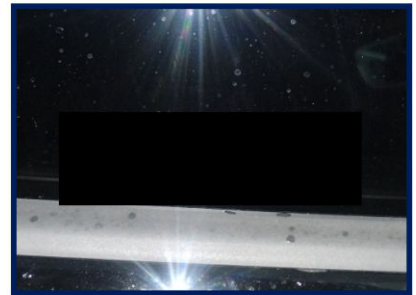
Gravação do vidro

| PARABRISA : | GRAVAÇÃO ORIGINAL / COINCIDE COM O CHASSI |

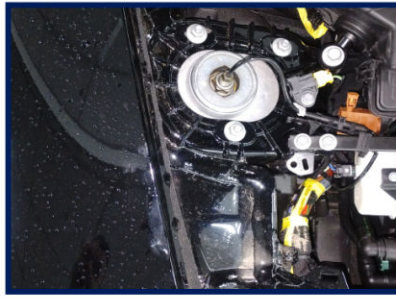
Torre amort diant/direita

| TORRE DO AMORTECEDOR DIANTEI. DIR. : | SEM AVARIAS APARENTES |

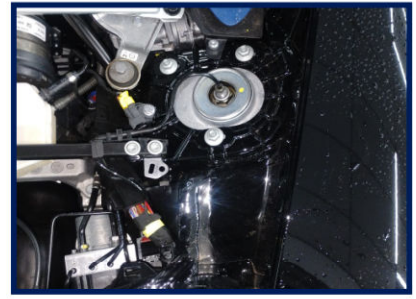
Torre amort diant/esquer

| TORRE DO AMORTECEDOR DIANTEI. ESQ. : | SEM AVARIAS APARENTES |

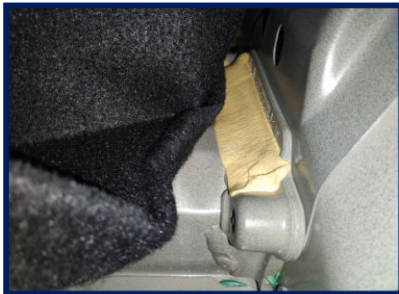
Longarina dianti/direita

| LONGARINA DIANTEI. DIR. : | SEM AVARIAS APARENTES |

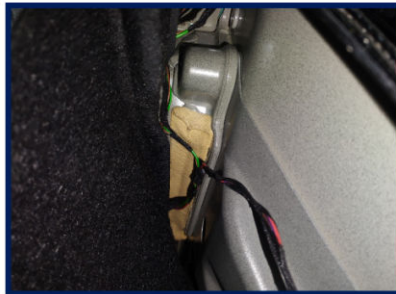
Longarina dianteira/esquerda

| LONGARINA DIANTEI. ESQ. : | SEM AVARIAS APARENTES |

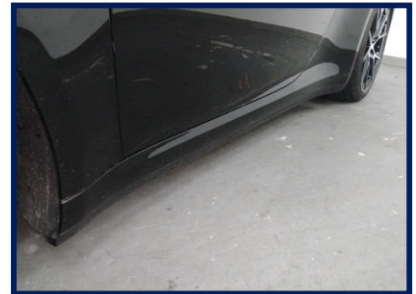
Caixa De Ar Esq

| CAIXA DE AR ESQUERDA . : | SEM AVARIAS APARENTES |

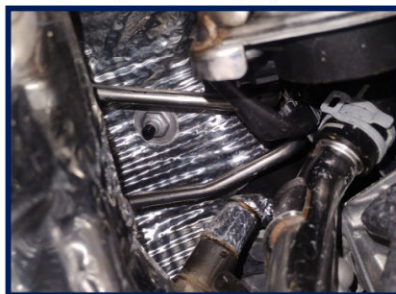
Longarina traseira/esquerda

| LONGARINA TRASEI. ESQ. : | SEM AVARIAS APARENTES |

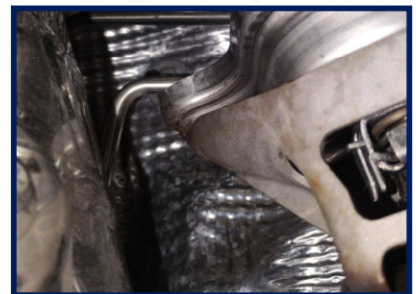
Longarina traseira/direita

| LONGARINA TRASEI. DIR. : | SEM AVARIAS APARENTES |

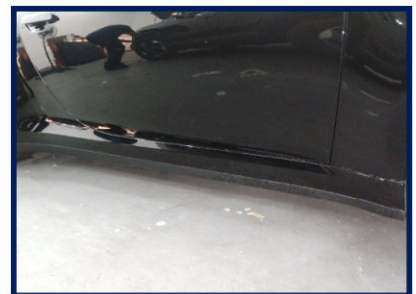
CAIXA DE AR DIR.

| CAIXA DE AR DIREITA . : | SEM AVARIAS APARENTES |

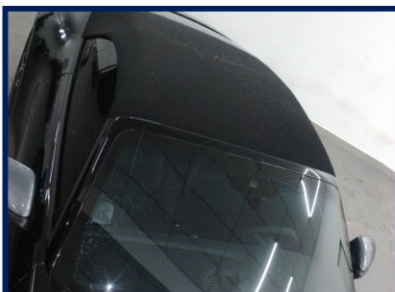
FOLHA DO TETO . : SEM AVARIAS APARENTES (ÁREA VISÍVEL)
