## SITUAÇÃO GERAL

**APROVADO**

## DADOS GERAIS DO VEÍCULO

| MODELO: | AUDI Q5 SB P |

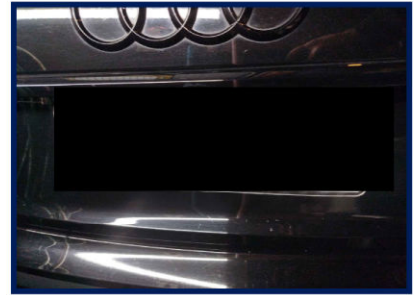
Placa

PLACA DENTROS DOS PADRÕES

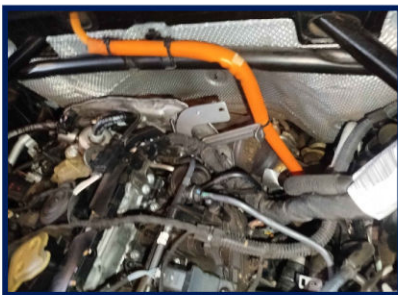
Câmbio

NUMERAÇÃO OBSTRUÍDA (ITEM EXCLUÍDO DO PARECER)

NÃO POSSUI CADASTRO NA BIN

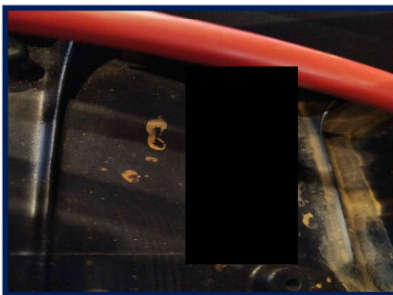
Etiqueta ETA Motor

| ETA MOTOR : | ETA DENTRO DOS PADRÕES / NUMERAÇÃO COINCIDE COM O CHASSI |

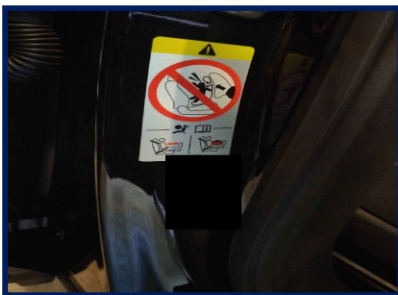
Foto eta coluna

| ETA BATENTE DA PORTA : | ETA DENTRO DOS PADRÕES / NUMERAÇÃO COINCIDE COM O CHASSI |

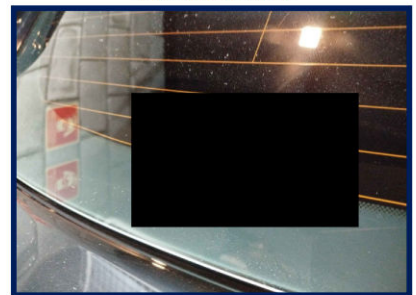
Gravação do vidro

| PARABRISA : | GRAVAÇÃO ORIGINAL / COINCIDE COM O CHASSI |

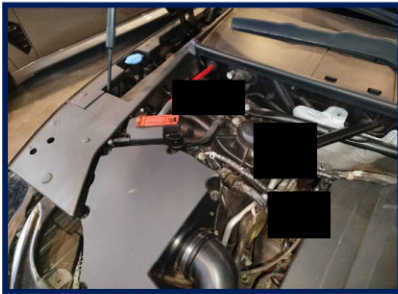
Torre amort diant/direita

| TORRE DO AMORTECEDOR DIANTEI. DIR. : | SEM AVARIAS APARENTES |

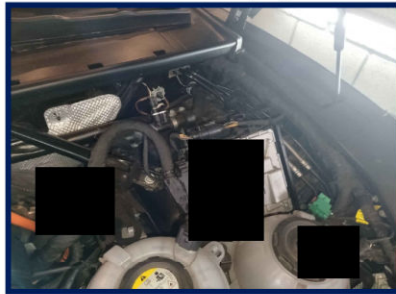
Torre amort diant/esquer

| TORRE DO AMORTECEDOR DIANTEI. ESQ. : | SEM AVARIAS APARENTES |

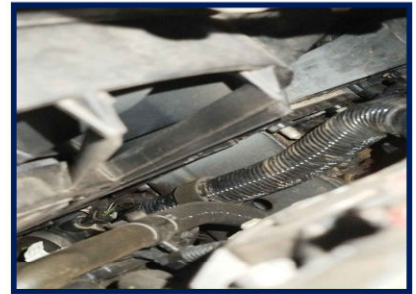
Longarina dianti/direita

| LONGARINA DIANTEI. DIR. : | SEM AVARIAS APARENTES |

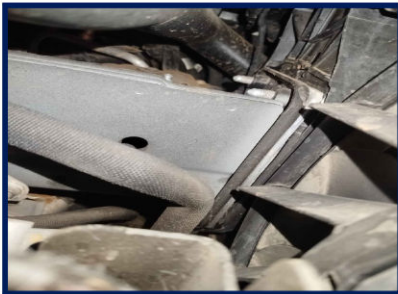
Longarina dianteira/esquerda

| LONGARINA DIANTEI. ESQ. : | SEM AVARIAS APARENTES |

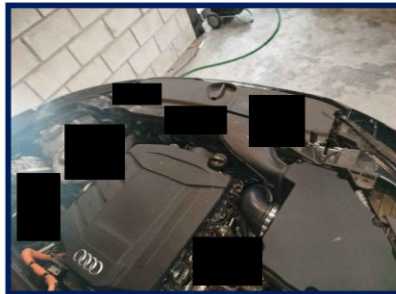
Painel Dianteiro

| PAINEL DIANT. INF./SUP. OU ALMA DO PARACHOQUE: | SEM AVARIAS APARENTES |

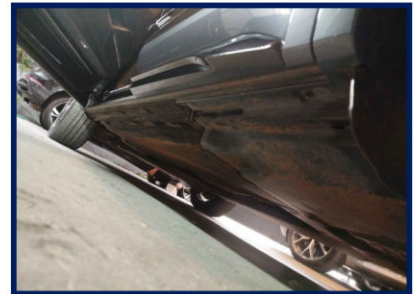
Caixa De Ar Esq

| CAIXA DE AR ESQUERDA . : | SEM AVARIAS APARENTES |

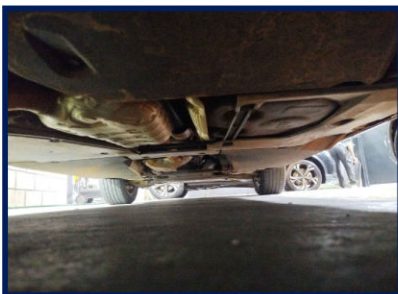
Assoalho Central

| ASSOALHO DO MONOBLOCO (HABITÁCULO, ÁREA VISÍVEL) . : | SEM AVARIAS APARENTES (ÁREA VISÍVEL) |

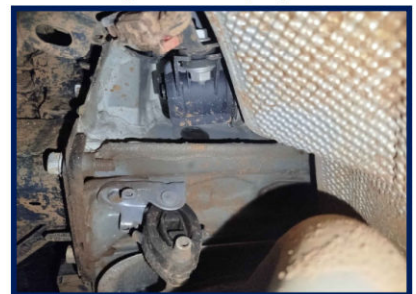
Longarina traseira/esquerda

| LONGARINA TRASEI. ESQ. : | SEM AVARIAS APARENTES |

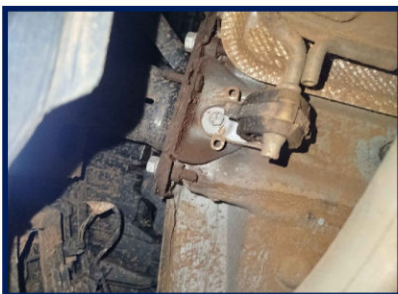
Longarina traseira/direita

| LONGARINA TRASEI. DIR. : | SEM AVARIAS APARENTES |

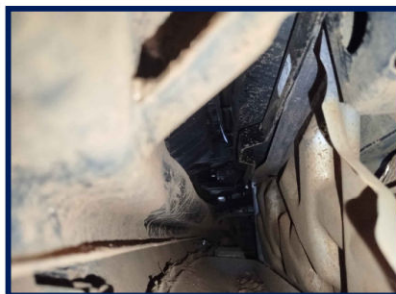
Junção Assoalho/Painel Tras

| PAINEL TRASEIRO . : | SEM AVARIAS APARENTES |

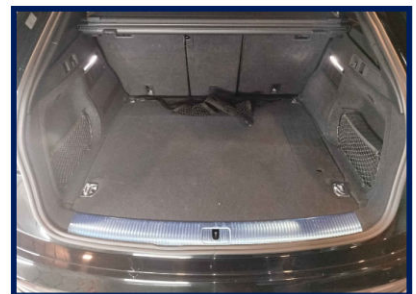
Assoalho Int. Portamalas

| ASSOALHO DO PORTAMALAS / CAÇAMBA . : | SEM AVARIAS APARENTES (ÁREA VISÍVEL) |

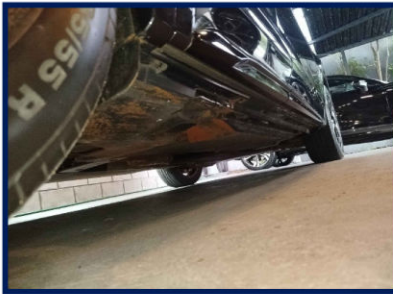
CAIXA DE AR DIR.

| CAIXA DE AR DIREITA . : | SEM AVARIAS APARENTES |
