## LAUDO DE VISTORIA CAUTELAR

I/M.BENZ GLC220D 4M/I/M.BENZ GLC220D 4M  
2022/ 2022 - PRETA - DIESEL

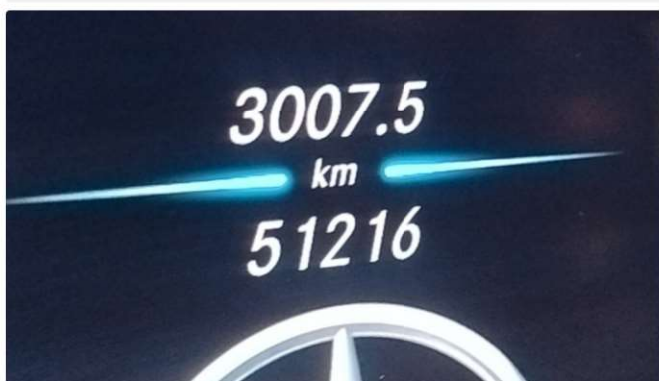
Hodômetro

✓ 249 - Registro fotografado/observado.
