## LAUDO DE VISTORIA CAUTELAR

**HONDA/HR-V EXL HS/HONDA/HR-V EXL HS**  
**2025/ 2025 - Prata - Álcool/gasolina**

**BLC VEICULOS**

**APROVADO**

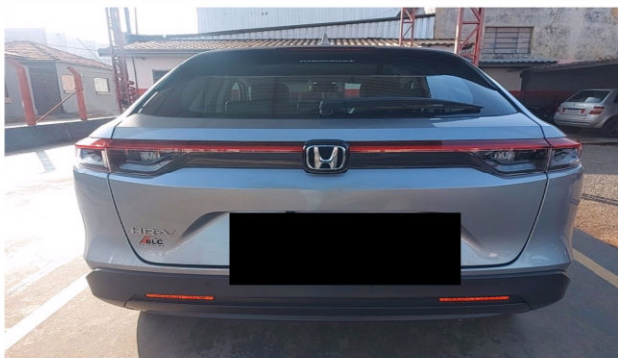
Placas (PIV)

✓ 208 - Sem vestígios de irregularidades.

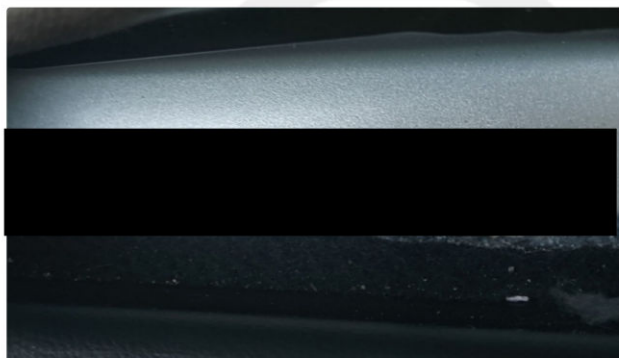
Gravação do Chassi

✓ 018 - Gravação identificadora sem vestígios aparentes de adulteração.

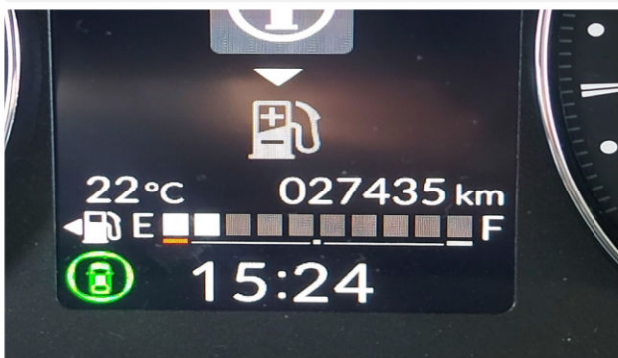
Hodômetro

✓ 249 - Registro fotografado/observado.

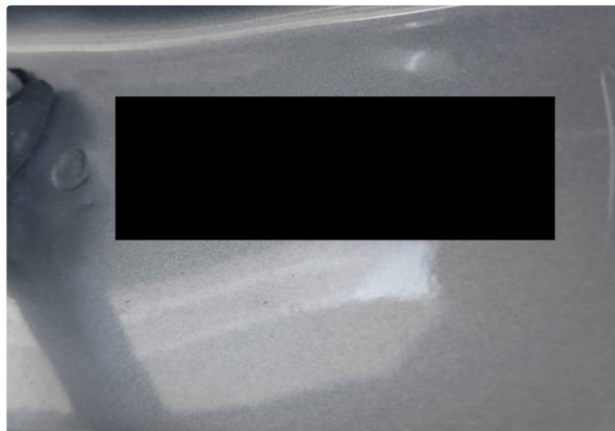
Eta/VIS do batente da porta

✓ 8 - Eta original

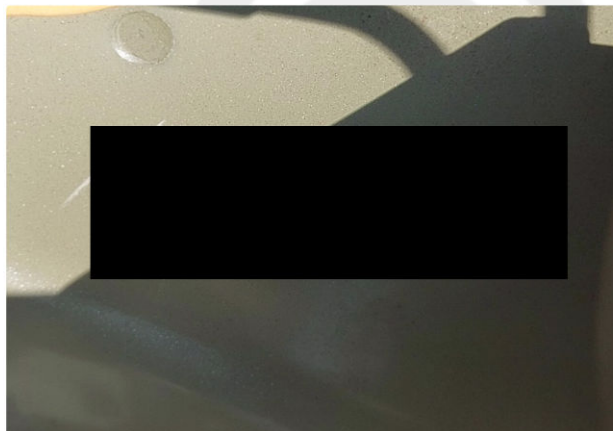
Eta/VIS do compartimento do motor

✓ 8 - Eta original

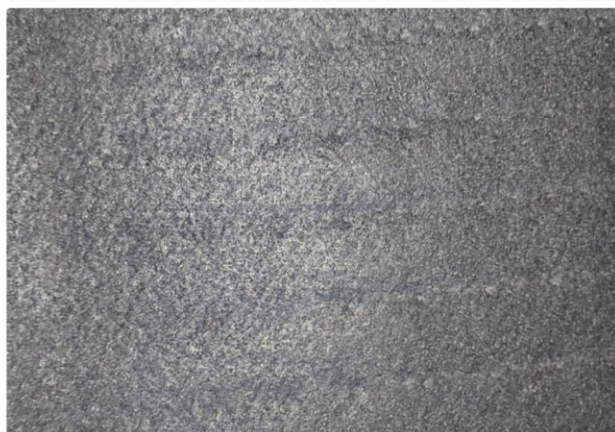
Eta/VIS do assoalho

✓ 115.2 - Obstruída, sem acesso devido.

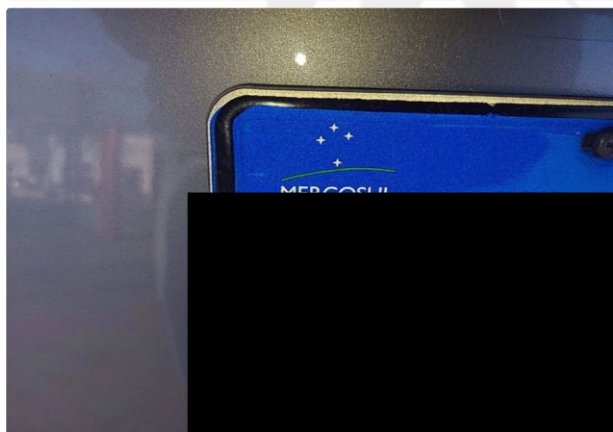
Lacre /QR code

✓ 208 - Sem vestígios de irregularidades.
