## APRESENTAÇÃO

| UNIDADE: | RIO DE JANEIRO - BARRA DA TIJUCA |

| MARCA: | BMW |
| MODELO: | 320I GP FLEX |

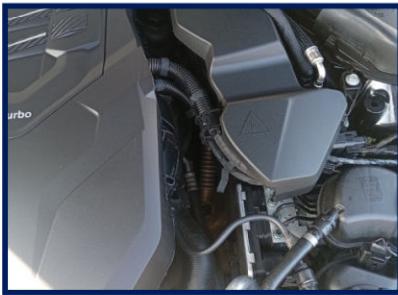
Câmbio

NUMERAÇÃO OBSTRUÍDA (ITEM EXCLUÍDO DO PARECER)

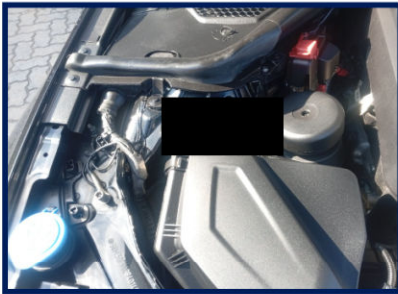
Torre amort diant/direita

| TORRE DO AMORTECEDOR DIANTEI. DIR. : | SEM AVARIAS APARENTES |

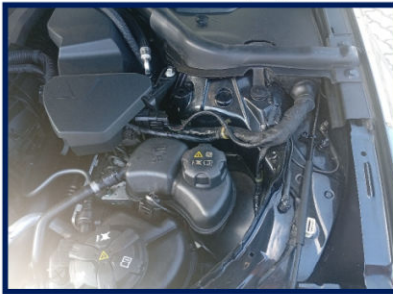
Torre amort diant/esquer

| TORRE DO AMORTECEDOR DIANTEI. ESQ. : | SEM AVARIAS APARENTES |

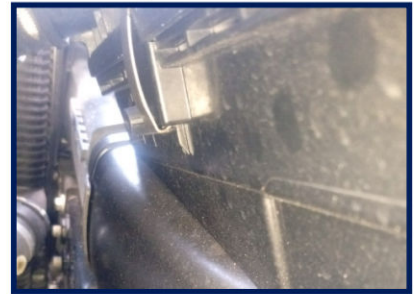
Longarina dianti/direita

| LONGARINA DIANTEI. DIR. : | SEM AVARIAS APARENTES |

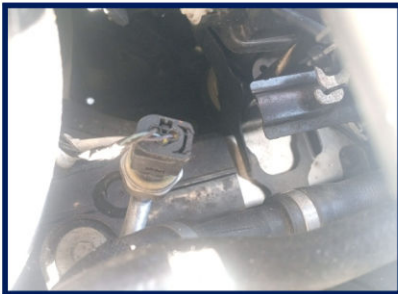
Longarina dianteira/esquerda

| LONGARINA DIANTEI. ESQ. : | SEM AVARIAS APARENTES |

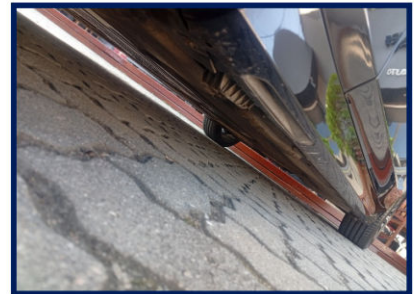
Caixa De Ar Esq

| CAIXA DE AR ESQUERDA . : | SEM AVARIAS APARENTES |

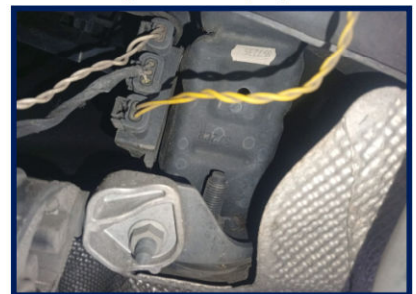
Longarina traseira/esquerda

| LONGARINA TRASEI. ESQ. : | SEM AVARIAS APARENTES |

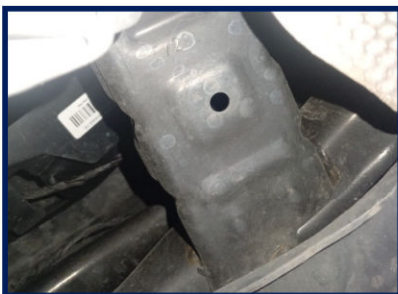
Longarina traseira/direita

| LONGARINA TRASEI. DIR. : | SEM AVARIAS APARENTES |

PEQUENO AMASSADO DA HASTE DA LONGARINA TRASEIRA DIREITA.

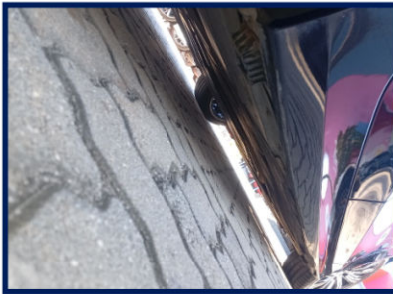
CAIXA DE AR DIR.

| CAIXA DE AR DIREITA . : | SEM AVARIAS APARENTES |
