## SITUAÇÃO GERAL

APROVADO

NO. LAUDO: [REDACTED]  
DATA DE VISTORIA: 05/02/2026 10:46  
UNIDADE: TAUBATÉ  
PRESTADOR DE SERVIÇO: [REDACTED]  
CNPJ: [REDACTED]  
CLIENTE CONTRATANTE: [REDACTED]

MARCA: LAND ROVER  
MODELO: LR/DISC SPT P250FF SE 7L  
COR: AZUL  
ANO FABRICAÇÃO: 2020  
ANO MODELO: 2020  
PLACA: [REDACTED]  
RENAVAM: [REDACTED]  
KM: 49564  
COMBUSTÍVEL: FLEX

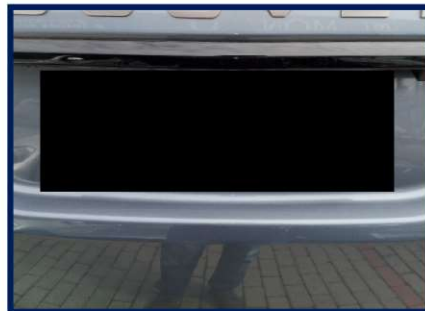
Placa

PLACA DENTROS DOS PADRÕES

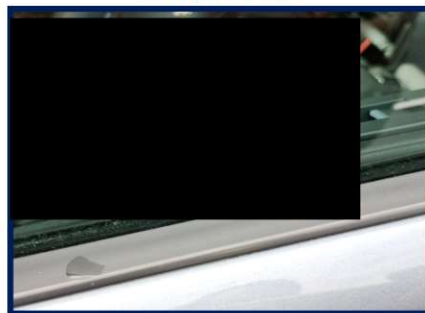
Gravação do vidro

PARABRISA : GRAVAÇÃO ORIGINAL / COINCIDE COM O CHASSI  
PORTA DIANTE. ESQ. : GRAVAÇÃO ORIGINAL / COINCIDE COM O CHASSI  
PORTA TRAS. ESQ / LAT TRAS. ESQ. : GRAVAÇÃO ORIGINAL / COINCIDE COM O CHASSI

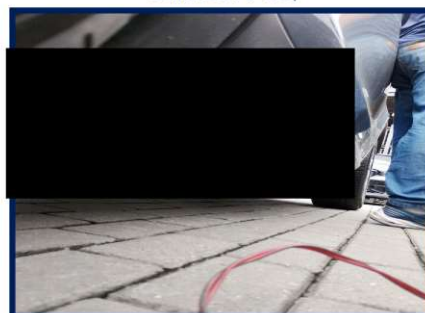
Caixa De Ar Esq

| CAIXA DE AR ESQUERDA. : | SEM AVARIAS APARENTES |

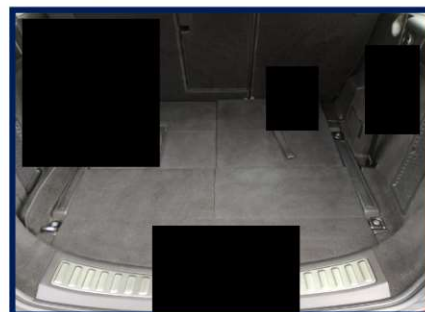
Assoalho Int. Portamalas

| ASSOALHO DO PORTAMALAS / CAÇAMBA . : | SEM AVARIAS APARENTES (ÁREA VISÍVEL) |
