ASTRO VISTORIAS MOOCA  
CNPJ: 25.079.188/0001-36  
ENDEREÇO: AVENIDA PAES DE BARROS, 3202  
TELEFONE: (11) 96655-1548  
DATA VISTORIA: 07/05/2026 12:57:57

## VISTORIA CAUTELAR

CLIENTE: BARONESA MULTIMARCAS SP LTDA

| Renavam | Placa | Nº Chassi | Tipo Veículo | Combustível | Fabricante | Modelo |
|---|---|---|---|---|---|---|
| | | | B | GASOLINA | AUDI | I/AUDI Q3 2.0 TFSI |

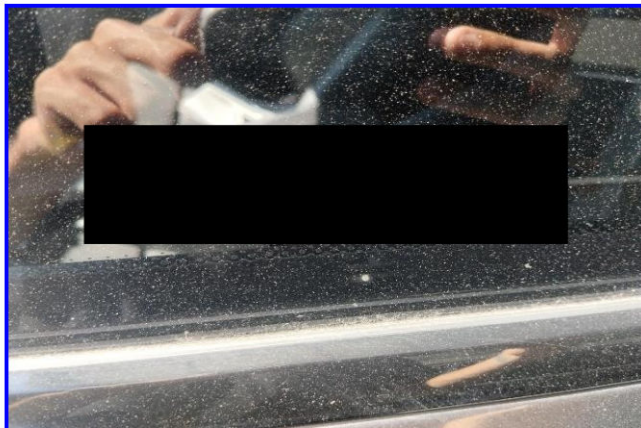
VIDRO DIANTEIRO ESQUERDO

| Itens Verificados | Status | Descrição |
|---|---|---|
| 520-VIDRO DA PORTA DIANTEIRA ESQUERDA: | ⚠ ATENÇÃO | 524 Vidro não original |

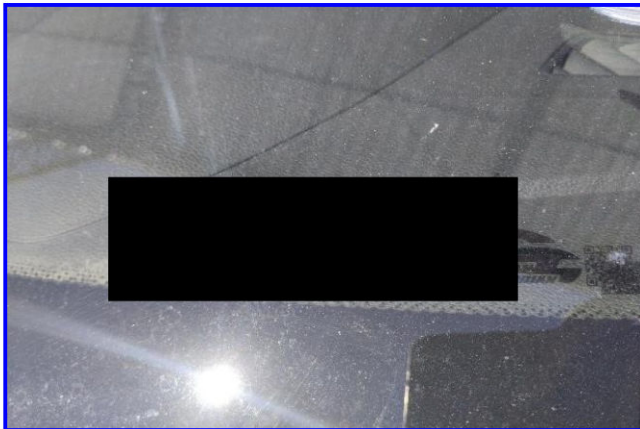
GRAVACAO PARA BRISA

| Itens Verificados | Status | Descrição |
|---|---|---|
| 510-VIDRO DIANTEIRO (PÁRA-BRISA): | ⚠ ATENÇÃO | 514 Vidro não original |

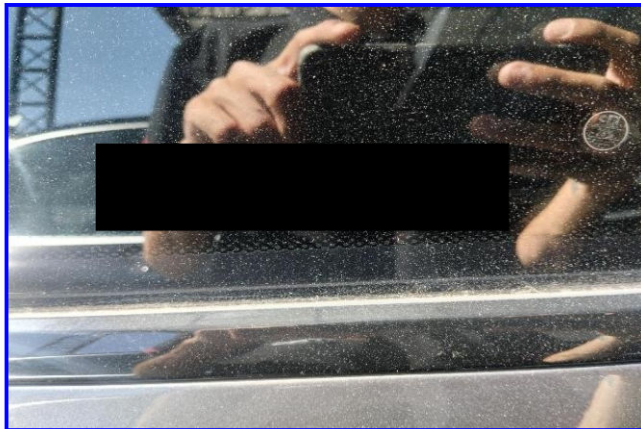
VIDRO TRASEIRO ESQUERDO

| Itens Verificados | Status | Descrição |
|---|---|---|
| 530-VIDRO DA PORTA TRASEIRA ESQUERDA: | ⚠ ATENÇÃO | 534 Vidro não original |

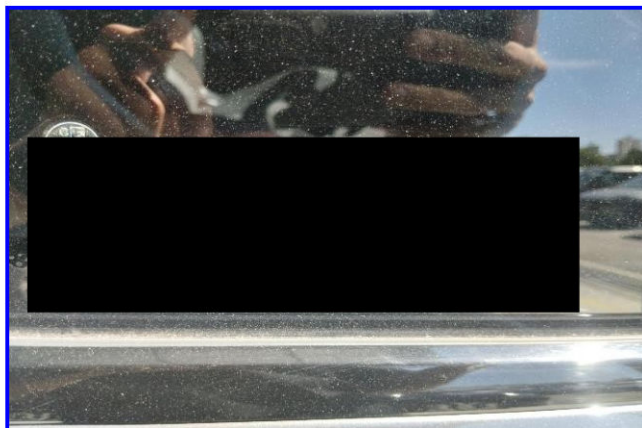
VIDRO DIANTEIRO DIREITO

| Itens Verificados | Status | Descrição |
|---|---|---|
| 580-VIDRO DA PORTA DIANTEIRA DIREITA: | ⚠ ATENÇÃO | 584 Vidro não original |

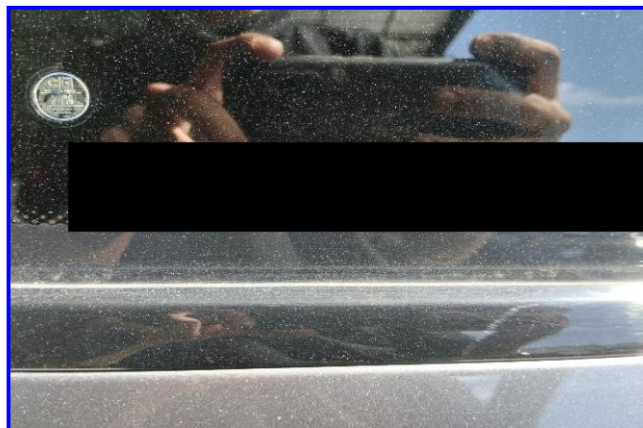
VIDRO TRASEIRO DIREITO

| Itens Verificados | Status | Descrição |
|---|---|---|
| 570-VIDRO DA PORTA TRASEIRA DIREITA: | ⚠ ATENÇÃO | 574 Vidro não original |

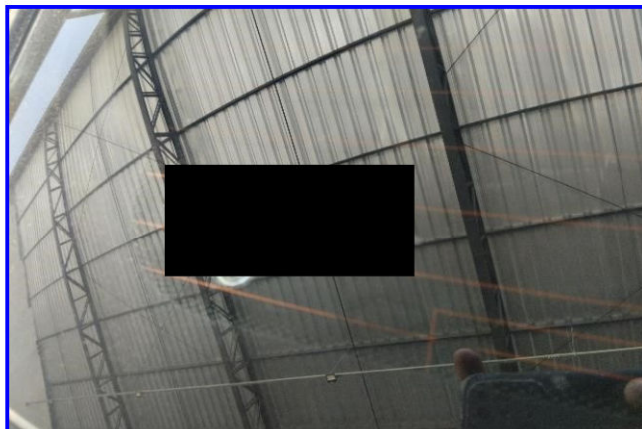
VIDRO TRASEIRO

| Itens Verificados | Status | Descrição |
|---|---|---|
| 550-VIDRO TRASEIRO (VIGIA): | ⚠ ATENÇÃO | 554 Vidro não original |
