## APRESENTAÇÃO

| UNIDADE: | GOIANIA - JARDIM AMERICA |
| CLIENTE CONTRATANTE: | SAGA BMW |

| MODELO: | X1 S20i M SPORT |

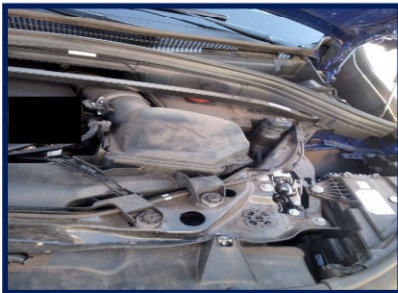
Câmbio

NUMERAÇÃO OBSTRUÍDA (ITEM EXCLUÍDO DO PARECER)

NÃO POSSUI CADASTRO NA BIN

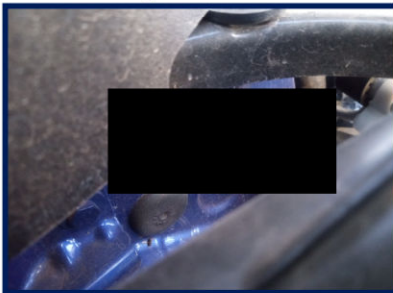
Etiqueta ETA Motor

ETA DENTRO DOS PADRÕES / NUMERAÇÃO COINCIDE COM O CHASSI

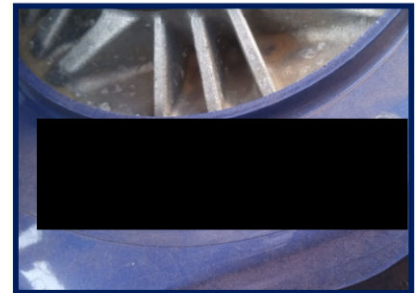
Chassi

DENTRO DOS PADRÕES HABITUAIS DO FABRICANTE

REGIÃO ÍNTEGRA

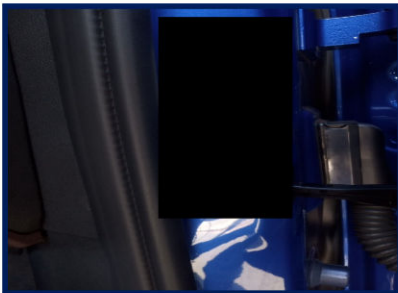
Foto eta coluna

AUSENTE/REMOVIDA

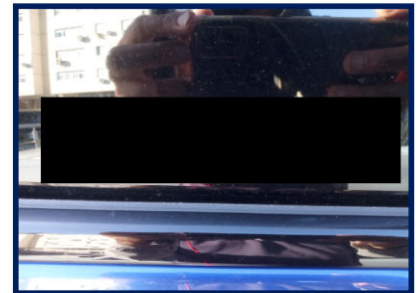
Gravação do vidro

GRAVAÇÃO NÃO ORIGINAL / COINCIDE COM O CHASSI

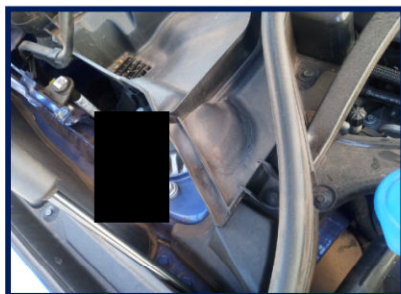
Torre amort diant/direita

| TORRE DO AMORTECEDOR DIANTEI. DIR. : | SEM AVARIAS APARENTES |

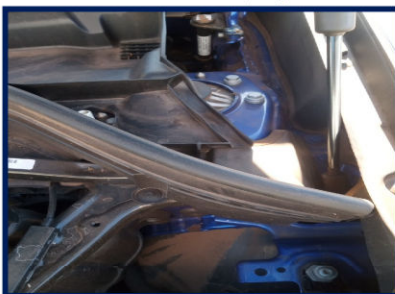
Torre amort diant/esquer

| TORRE DO AMORTECEDOR DIANTEI. ESQ. : | SEM AVARIAS APARENTES |

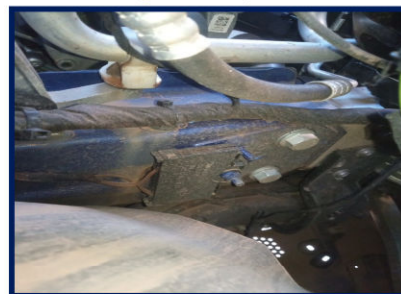
Longarina dianti/direita

| LONGARINA DIANTEI. DIR. : | SEM AVARIAS APARENTES |

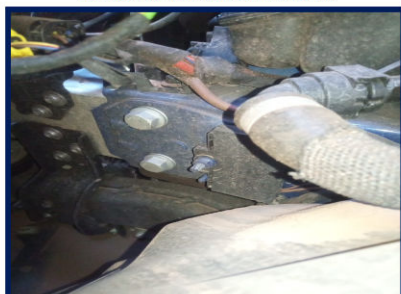
Longarina dianteira/esquerda

| LONGARINA DIANTEI. ESQ. : | SEM AVARIAS APARENTES |

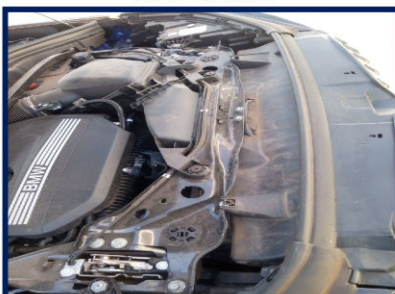
Painel Dianteiro

| PAINEL DIANT. INF./SUP. OU ALMA DO PARACHOQUE: | SEM AVARIAS APARENTES |

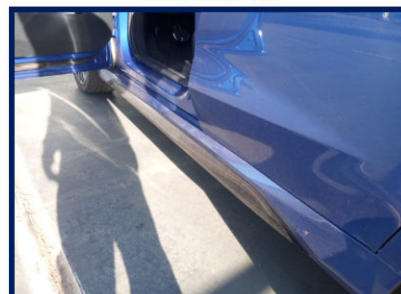
Caixa De Ar Esq

| CAIXA DE AR ESQUERDA . : | SEM AVARIAS APARENTES |

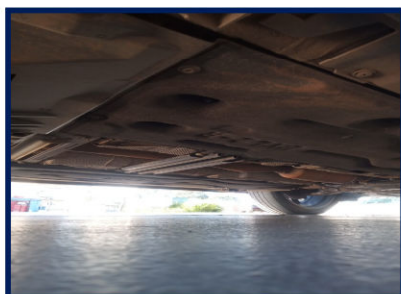
Assoalho Central

| ASSOALHO DO MONOBLOCO (HABITÁCULO, ÁREA VISÍVEL) . : | SEM AVARIAS APARENTES (ÁREA VISÍVEL) |

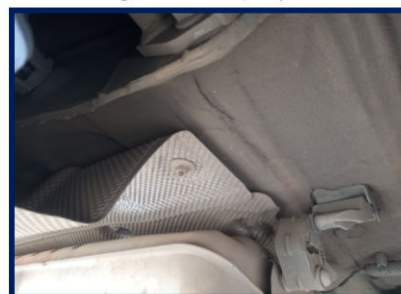
Longarina traseira/esquerda

| LONGARINA TRASEI. ESQ. : | SEM AVARIAS APARENTES |

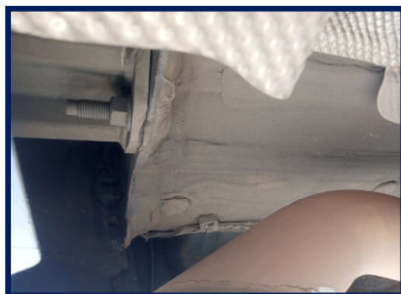
Longarina traseira/direita

| LONGARINA TRASEI. DIR. : | SEM AVARIAS APARENTES |

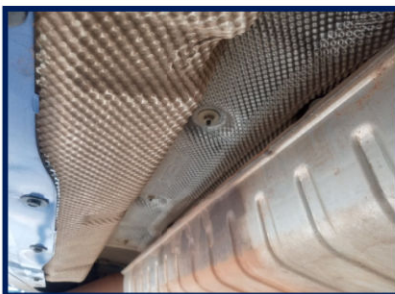
Junção Assoalho/Painel Tras

| PAINEL TRASEIRO . : | SEM AVARIAS APARENTES |

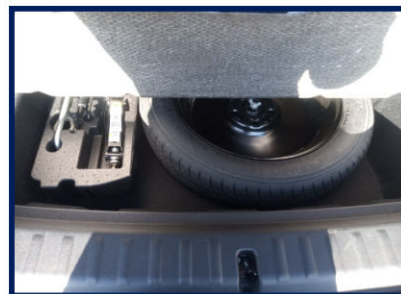
Assoalho Int. Portamalas

| ASSOALHO DO PORTAMALAS / CAÇAMBA . : | SEM AVARIAS APARENTES (ÁREA VISÍVEL) |

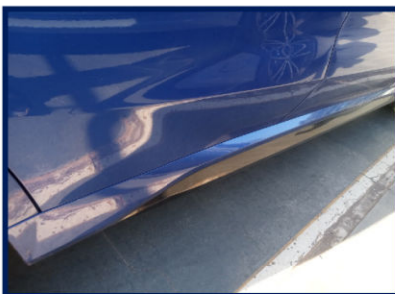
CAIXA DE AR DIR.

| CAIXA DE AR DIREITA . : | SEM AVARIAS APARENTES |
