CHECKMAT BUTANTA CNPJ 11.209.751/0001-39

**APROVADO**

Data: 25/04/2026

MITSUBISHI | MMC/ASX 2.0 CVT FLEX

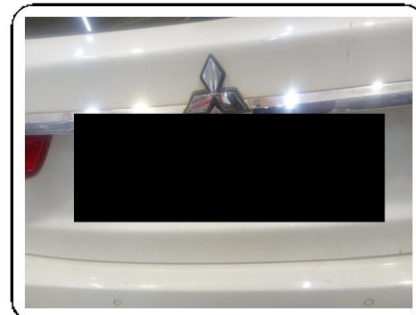
Placa e tarja em conformidades (OK).

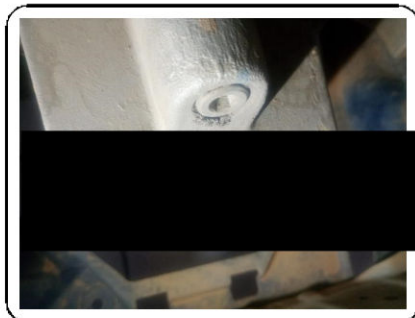
Numero Motor

Numeração registrada na BIN, coincide c/ a numeração que consta no motor.

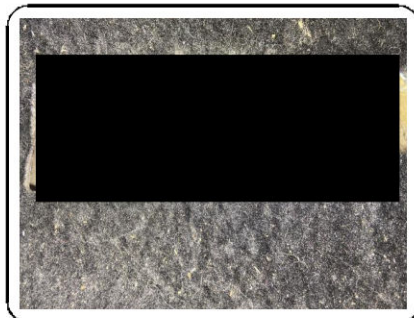
Chassi

Numeração dentro dos padrões do fabricante.

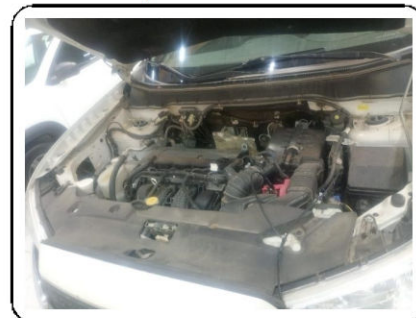
Compartimento do Motor

Original
