## APRESENTAÇÃO

| UNIDADE: | VILA CARRÃO |

| MARCA: | RENAULT |
| MODELO: | OUTSID 10MT |

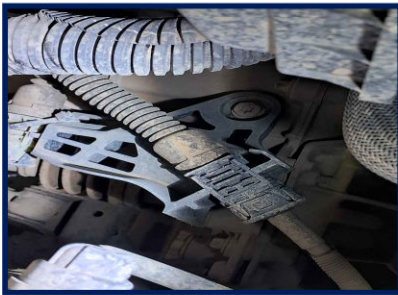
Câmbio

• **NUMERAÇÃO DO CÂMBIO**

NUMERAÇÃO OBSTRUÍDA (ITEM EXCLUÍDO DO PARECER)

NÃO POSSUI CADASTRO NA BIN

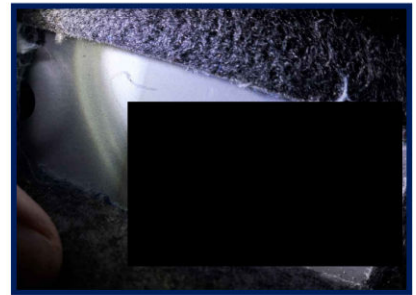
Chassi

• **GRAVAÇÃO DO CHASSI**

NUMERAÇÃO IDENTIFICADORA :

DENTRO DOS PADRÕES HABITUAIS DO FABRICANTE

CHAPA SUPORTE :

REGIÃO ÍNTEGRA

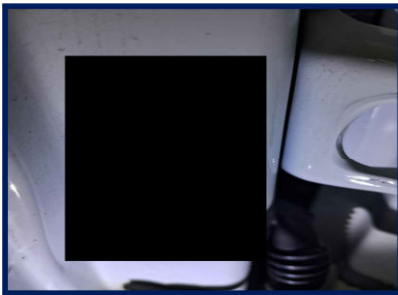
Foto eta coluna

ETA BATENTE DA PORTA :

ETA DENTRO DOS PADRÕES / NUMERAÇÃO COINCIDE COM O CHASSI

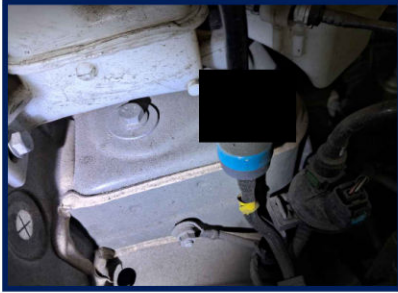
Torre amort diant/direita

| TORRE DO AMORTECEDOR DIANTEI. DIR.: | SEM AVARIAS APARENTES |

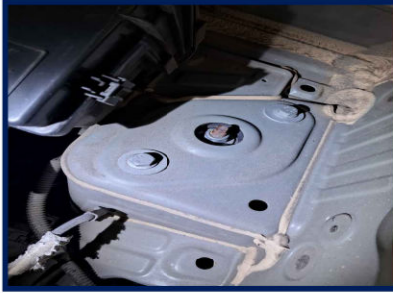
Torre amort diant/esquer

| TORRE DO AMORTECEDOR DIANTEI. ESQ.: | SEM AVARIAS APARENTES |

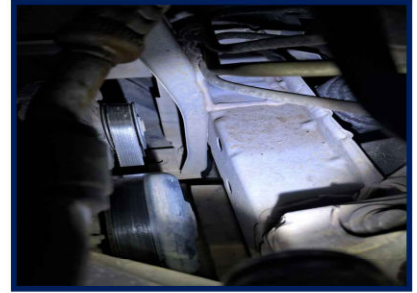
Longarina dianti/direita

| LONGARINA DIANTEI. DIR.: | SEM AVARIAS APARENTES |

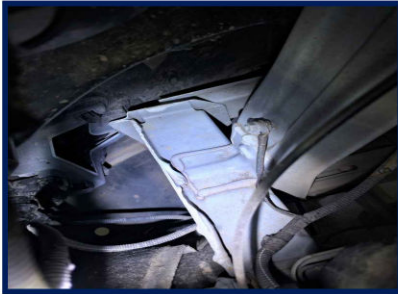
Longarina dianteira/esquerda

| LONGARINA DIANTEI. ESQ.: | SEM AVARIAS APARENTES |

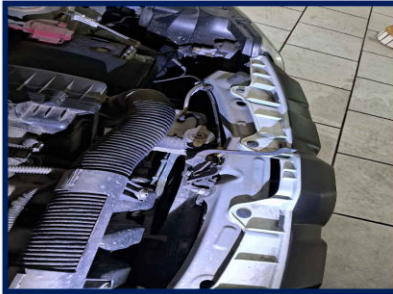
Painel Dianteiro

| PAINEL DIANT. INF./SUP. OU ALMA DO PARACHOQUE: | SEM AVARIAS APARENTES |

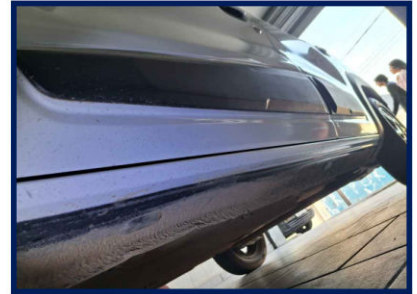
Caixa De Ar Esq

| CAIXA DE AR ESQUERDA.: | SEM AVARIAS APARENTES |

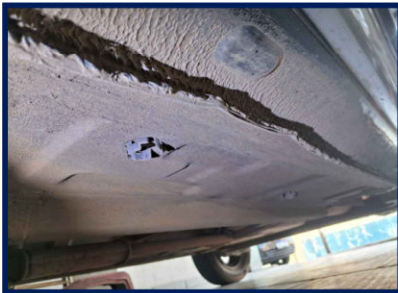
Assoalho Central

| ASSOALHO DO MONOBLOCO (HABITÁCULO, ÁREA VISÍVEL).: | SEM AVARIAS APARENTES (ÁREA VISÍVEL) |

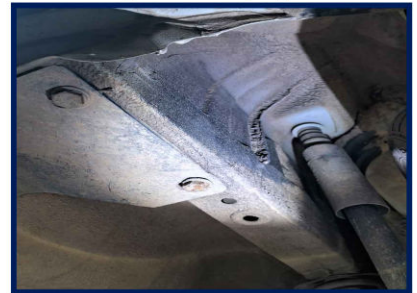
Longarina traseira/esquerda

| LONGARINA TRASEI. ESQ.: | SEM AVARIAS APARENTES |

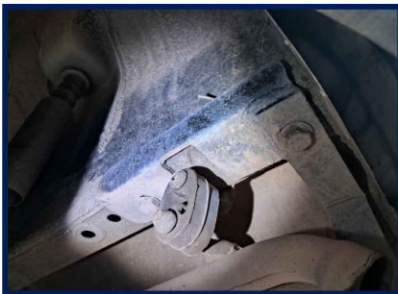
Longarina traseira/direita

| LONGARINA TRASEI. DIR.: | SEM AVARIAS APARENTES |

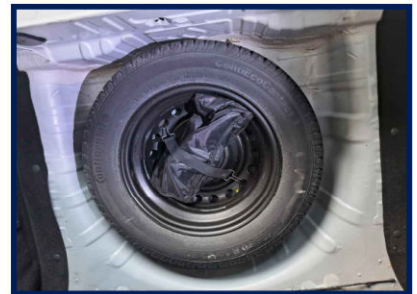
Assoalho Int. Portamalas

| ASSOALHO DO PORTAMALAS / CAÇAMBA.: | SEM AVARIAS APARENTES (ÁREA VISÍVEL) |

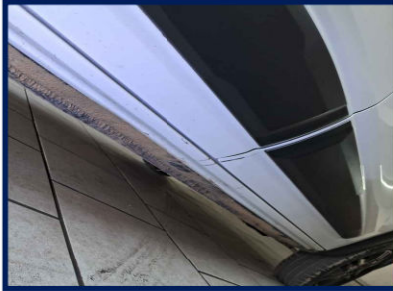
CAIXA DE AR DIR.

| CAIXA DE AR DIREITA.: | SEM AVARIAS APARENTES |
