APROVADO

| UNIDADE: | RIO DE JANEIRO - BARRA DA TIJUCA |

| MARCA: | LAND ROVER |
| MODELO: | DISCOVERY TD6 HSE 7 |

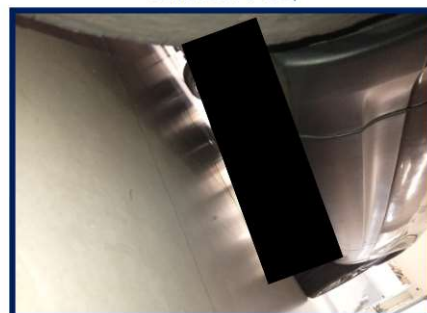
Caixa De Ar Esq

| CAIXA DE AR ESQUERDA . : | SEM AVARIAS APARENTES |

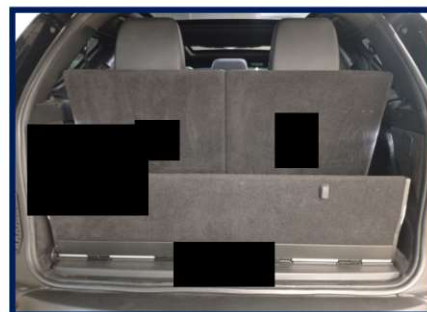
Assoalho Int. Portamalas

| ASSOALHO DO PORTAMALAS / CAÇAMBA . : | SEM AVARIAS APARENTES (ÁREA VISÍVEL) |

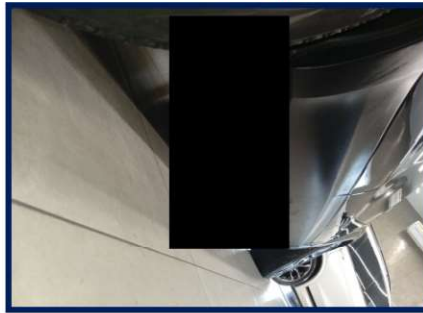
CAIXA DE AR DIR.

| CAIXA DE AR DIREITA . : | SEM AVARIAS APARENTES |
