## APRESENTAÇÃO

| DATA DE VISTORIA: | 25/03/2026 14:20 |

| MARCA: | MERCEDES BENZ |
| MODELO: | C180FF |

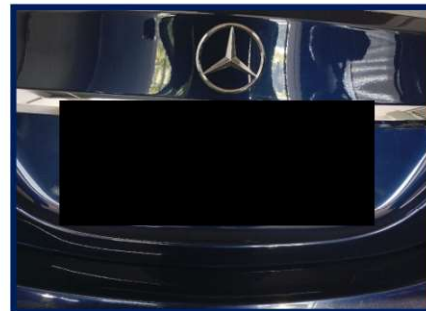
Placa

PLACA DENTROS DOS PADRÕES

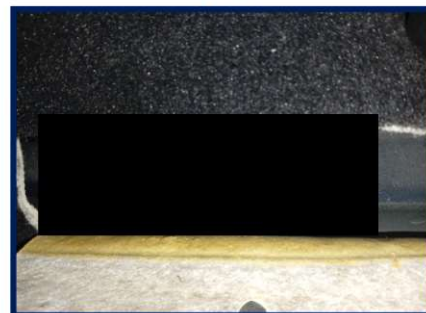
Chassi

DENTRO DOS PADRÕES HABITUAIS DO FABRICANTE

REGIÃO ÍNTEGRA

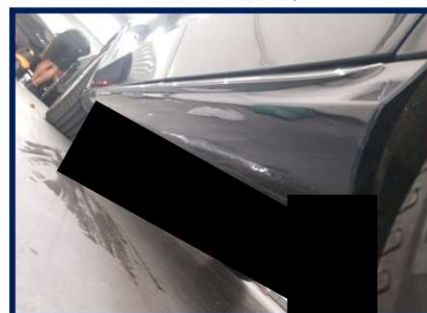
Caixa De Ar Esq

| CAIXA DE AR ESQUERDA . : | SEM AVARIAS APARENTES |

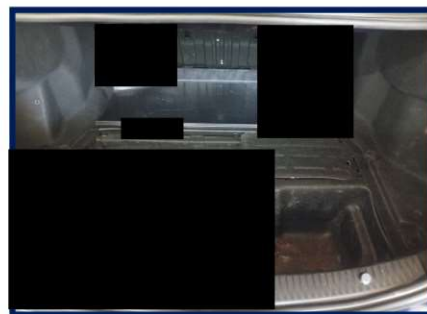
Assoalho Int. Portamalas

| ASSOALHO DO PORTAMALAS / CAÇAMBA . : | SEM AVARIAS APARENTES (ÁREA VISÍVEL) |

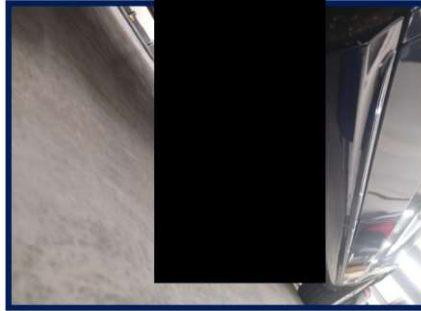
CAIXA DE AR DIR.

| CAIXA DE AR DIREITA . : | SEM AVARIAS APARENTES |
