## APRESENTAÇÃO

## DADOS GERAIS

| MARCA: | BMW |
| MODELO: | X6 M |

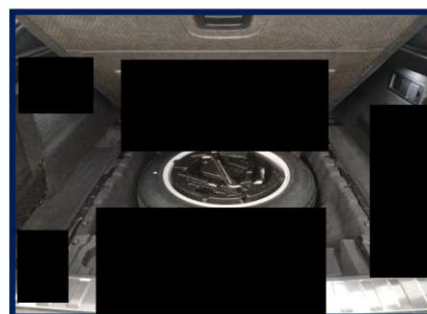
Assoalho Int. Portamalas

| ASSOALHO DO PORTAMALAS / CAÇAMBA . : | SEM AVARIAS APARENTES (ÁREA VISÍVEL) |
