## SITUAÇÃO GERAL

**APROVADO**

## DADOS GERAIS DO VEÍCULO

| MODELO: | 1/AUDI RS3 SEDAN 2.5 |

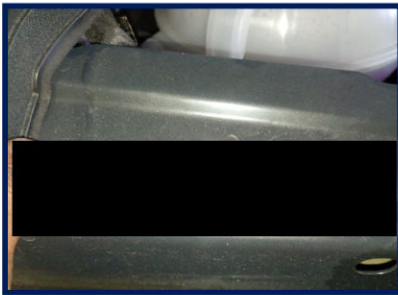
Câmbio

NO. CÂMBIO NA BIN: N/I  
NO. CÂMBIO NO VEÍCULO: OBSTRUIDO

NÃO POSSUI CADASTRO NA BIN

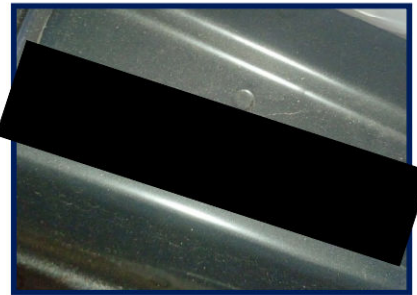
Chassi

NUMERAÇÃO IDENTIFICADORA : DENTRO DOS PADRÕES HABITUAIS DO FABRICANTE  
CHAPA SUPORTE : REGIÃO ÍNTEGRA

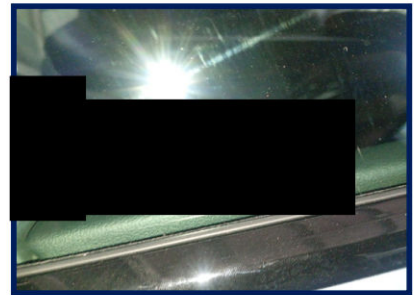
Gravação do vidro

PARABRISA : GRAVAÇÃO ORIGINAL / COINCIDE COM O CHASSI  
PORTA DIANTE. ESQ. : GRAVAÇÃO ORIGINAL / COINCIDE COM O CHASSI  
PORTA TRAS. ESQ / LAT TRAS. ESQ. : GRAVAÇÃO ORIGINAL / COINCIDE COM O CHASSI  
VIGIA TRASEIRO. : GRAVAÇÃO ORIGINAL / COINCIDE COM O CHASSI

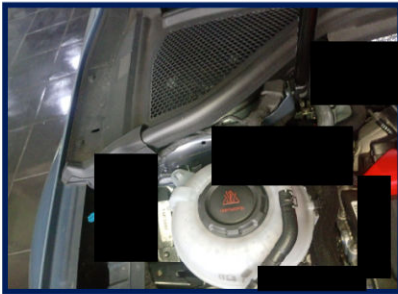
Torre amort diant/direita

| TORRE DO AMORTECEDOR DIANTEI. DIR. : | SEM AVARIAS APARENTES |

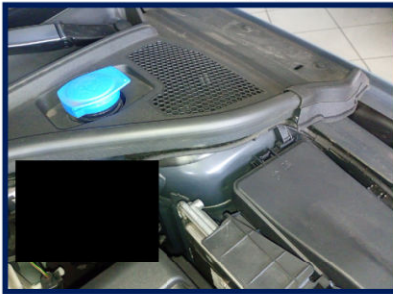
Torre amort diant/esquer

| TORRE DO AMORTECEDOR DIANTEI. ESQ. : | SEM AVARIAS APARENTES |

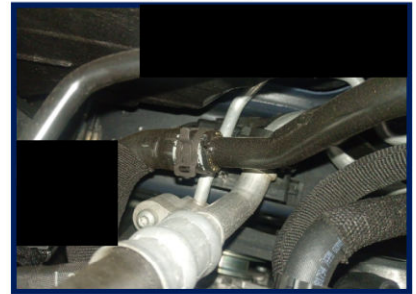
Longarina dianti/direita

| LONGARINA DIANTEI. DIR. : | SEM AVARIAS APARENTES |

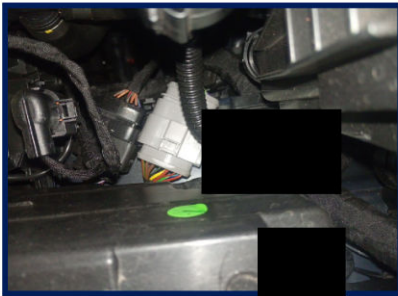
Longarina dianteira/esquerda

| LONGARINA DIANTEI. ESQ. : | SEM AVARIAS APARENTES |

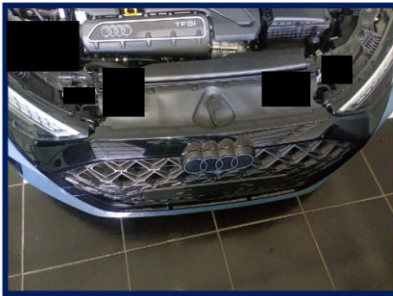
Painel Dianteiro

| PAINEL DIANT. INF./SUP. OU ALMA DO PARACHOQUE: | SEM AVARIAS APARENTES |

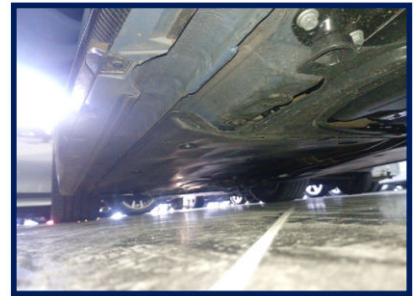
Caixa De Ar Esq

| CAIXA DE AR ESQUERDA . : | SEM AVARIAS APARENTES |

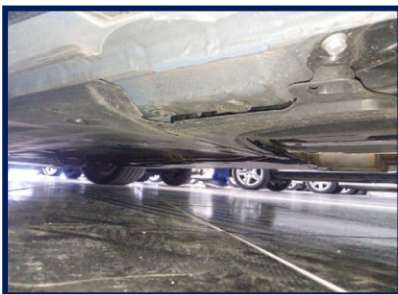
Assoalho Central

| ASSOALHO DO MONOBLOCO (HABITÁCULO, ÁREA VISÍVEL) . : | SEM AVARIAS APARENTES (ÁREA VISÍVEL) |

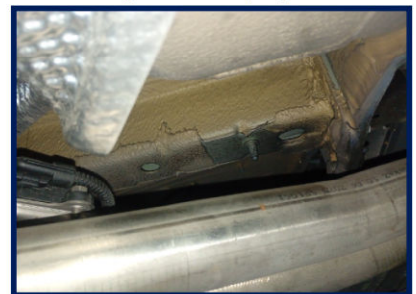
Longarina traseira/esquerda

| LONGARINA TRASEI. ESQ. : | SEM AVARIAS APARENTES |

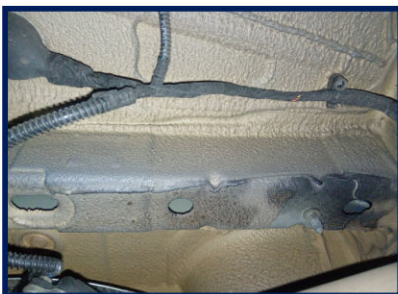
Longarina traseira/direita

| LONGARINA TRASEI. DIR. : | SEM AVARIAS APARENTES |

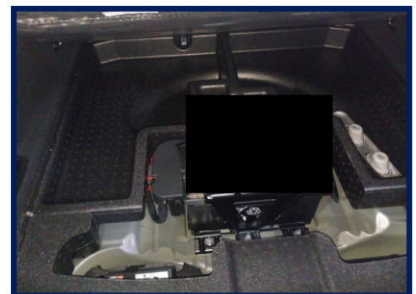
Assoalho Int. Portamalas

| ASSOALHO DO PORTAMALAS / CAÇAMBA . : | SEM AVARIAS APARENTES (ÁREA VISÍVEL) |

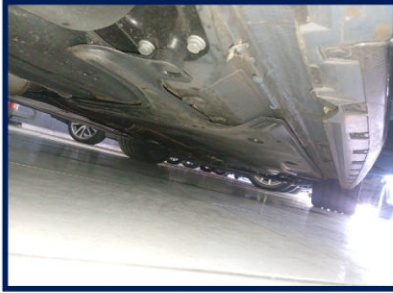
CAIXA DE AR DIR.

| CAIXA DE AR DIREITA . : | SEM AVARIAS APARENTES |
