## APRESENTAÇÃO

## DADOS GERAIS

## DADOS GERAIS DO VEÍCULO

MARCA: HONDA  
MODELO: HR  
COR: CINZA  
ANO FABRICAÇÃO: 2021  
ANO MODELO: 2021  
PLACA: [REDACTED]  
RENAVAM: [REDACTED]  
KM: 080719  
COMBUSTÍVEL: FLEX

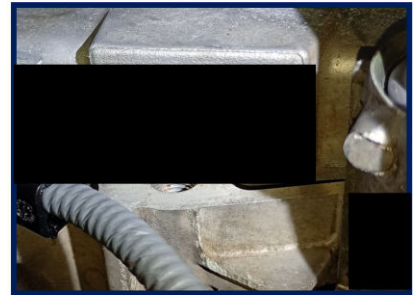
Motor

DENTRO DOS PADRÕES HABITUAIS DO FABRICANTE  
É A MESMA QUE CONSTA NA BIN OU CRLV

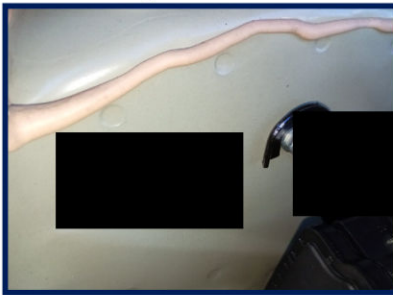
Etiqueta ETA Motor

ETA MOTOR : ETA DENTRO DOS PADRÕES / NUMERAÇÃO COINCIDE COM O CHASSI  
ETA BATENTE DA PORTA : ETA DENTRO DOS PADRÕES / NUMERAÇÃO COINCIDE COM O CHASSI  
ETA ASSOALHO : ETA DENTRO DOS PADRÕES / NUMERAÇÃO COINCIDE COM O CHASSI  
PLAQUETA ANO FABRICAÇÃO : PLAQUETA OK (NACIONAIS E IMPORT. APÓS 1999)

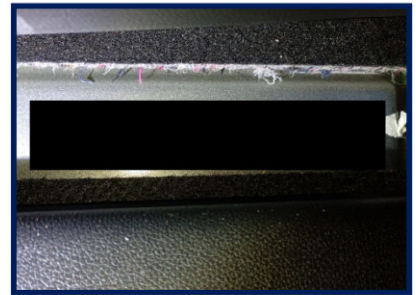
Chassi

NUMERAÇÃO IDENTIFICADORA : DENTRO DOS PADRÕES HABITUAIS DO FABRICANTE  
CHAPA SUPORTE : REGIÃO ÍNTEGRA

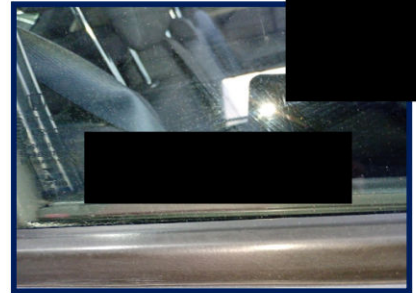
Gravação do vidro

PARABRISA : GRAVAÇÃO ORIGINAL / COINCIDE COM O CHASSI  
PORTA DIANTE. ESQ. : GRAVAÇÃO ORIGINAL / COINCIDE COM O CHASSI  
PORTA TRAS. ESQ / LAT TRAS. ESQ. : GRAVAÇÃO ORIGINAL / COINCIDE COM O CHASSI

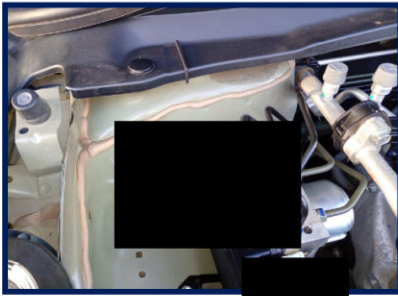
Torre amort diant/direita

| TORRE DO AMORTECEDOR DIANTEI. DIR. : | SEM AVARIAS APARENTES |

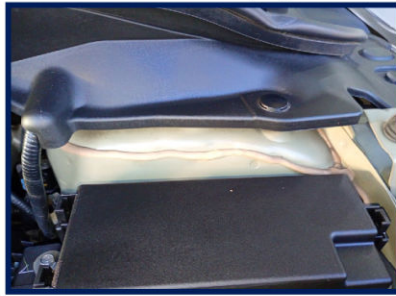
Torre amort diant/esquer

| TORRE DO AMORTECEDOR DIANTEI. ESQ. : | SEM AVARIAS APARENTES |

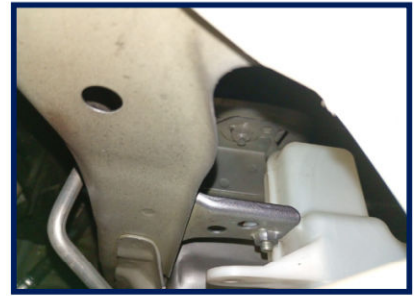
Longarina dianti/direita

| LONGARINA DIANTEI. DIR. : | SEM AVARIAS APARENTES |

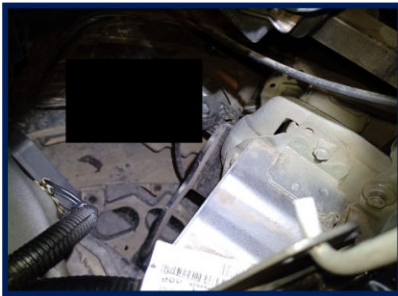
Longarina dianteira/esquerda

| LONGARINA DIANTEI. ESQ. : | SEM AVARIAS APARENTES |

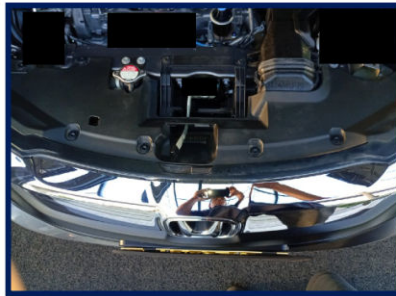
Painel Dianteiro

| PAINEL DIANT. INF./SUP. OU ALMA DO PARACHOQUE: | SEM AVARIAS APARENTES |

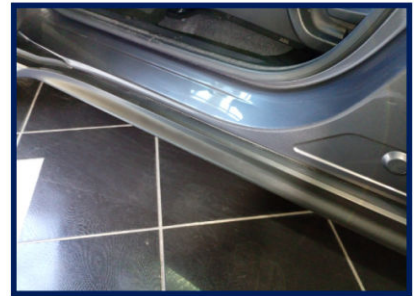
Caixa De Ar Esq

| CAIXA DE AR ESQUERDA . : | SEM AVARIAS APARENTES |

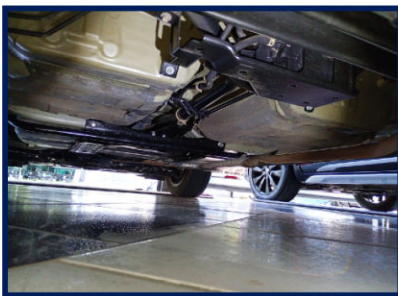
Assoalho Central

| ASSOALHO DO MONOBLOCO (HABITÁCULO, ÁREA VISÍVEL) . : | SEM AVARIAS APARENTES (ÁREA VISÍVEL) |

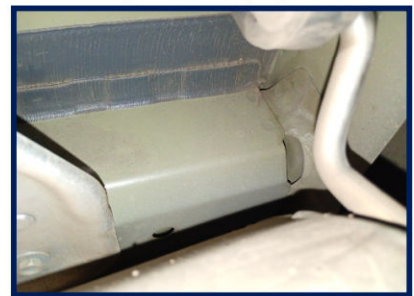
Longarina traseira/esquerda

| LONGARINA TRASEI. ESQ. : | SEM AVARIAS APARENTES |

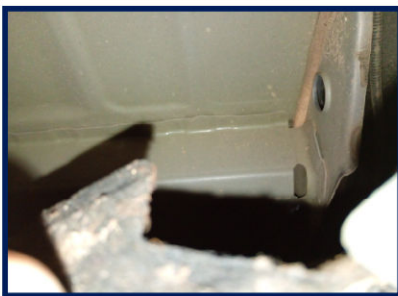
Longarina traseira/direita

| LONGARINA TRASEI. DIR. : | SEM AVARIAS APARENTES |

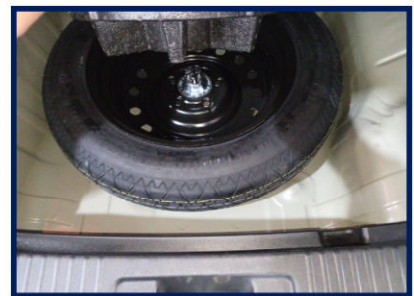
Assoalho Int. Portamalas

| ASSOALHO DO PORTAMALAS / CAÇAMBA . : | SEM AVARIAS APARENTES (ÁREA VISÍVEL) |

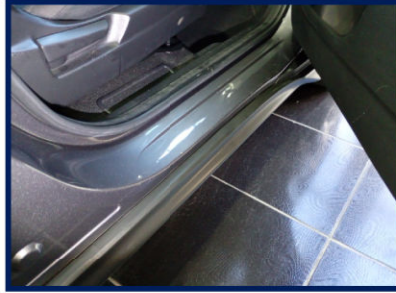
CAIXA DE AR DIR.

| CAIXA DE AR DIREITA . : | SEM AVARIAS APARENTES |
