## LAUDO DE VISTORIA CAUTELAR

**TOYOTA/I/TOYOTA HILUX SWSRXA4FD**

**2022/ 2022 - Cinza - Diesel**

**VALLE AUTOMOVEIS**

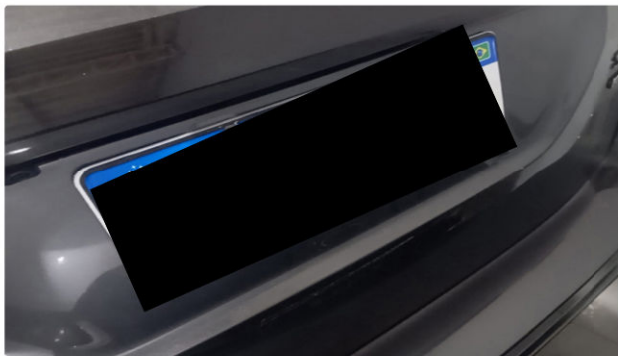
Placas (PIV)

✓ 208 - Sem vestígios de irregularidades.

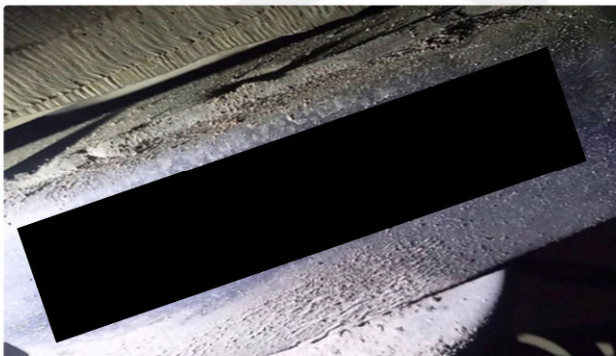
Gravação do Chassi

✓ 018 - Gravação identificadora sem vestígios aparentes de adulteração.

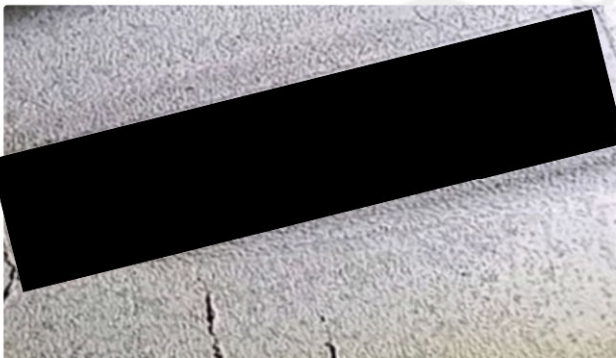
Gravação do Câmbio

✓ 018 - Gravação identificadora sem vestígios aparentes de adulteração.

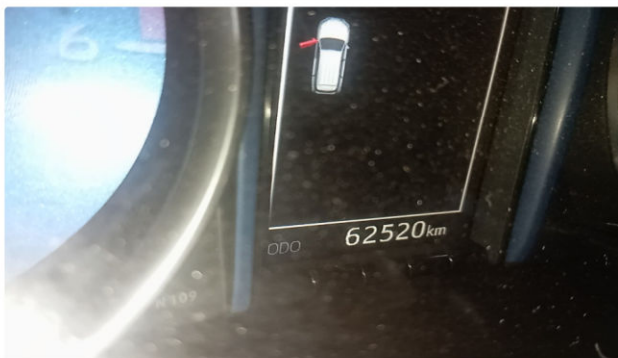
Hodômetro

✓ 249 - Registro fotografado/observado.

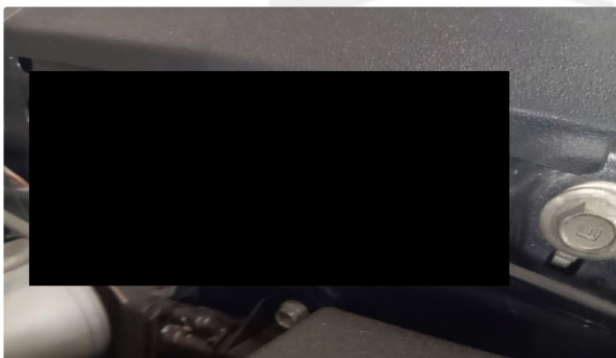
Eta/VIS

✓ 249 - Registro fotografado/observado.

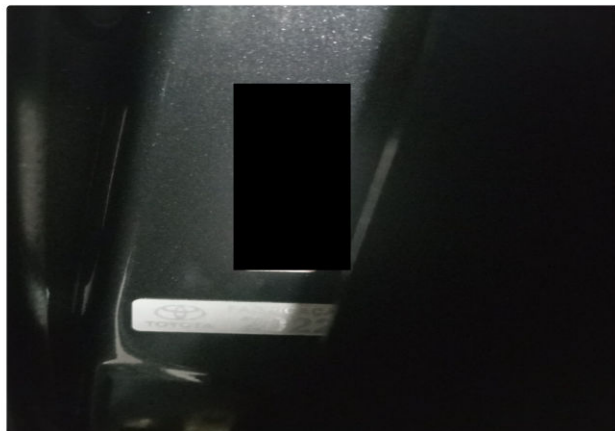
Eta/VIS do batente da porta

✓ 8 - Eta original

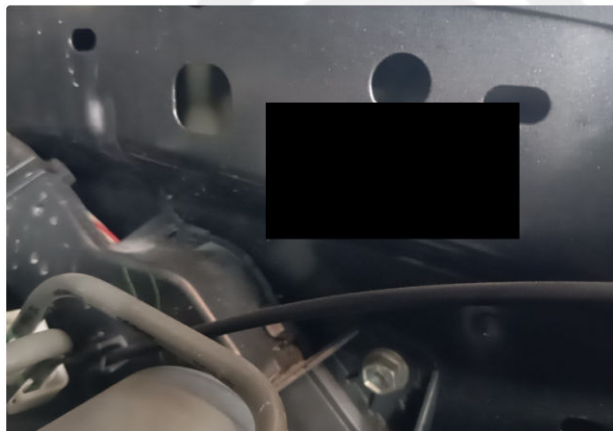
Eta/VIS do compartimento do motor

✓ 8 - Eta original

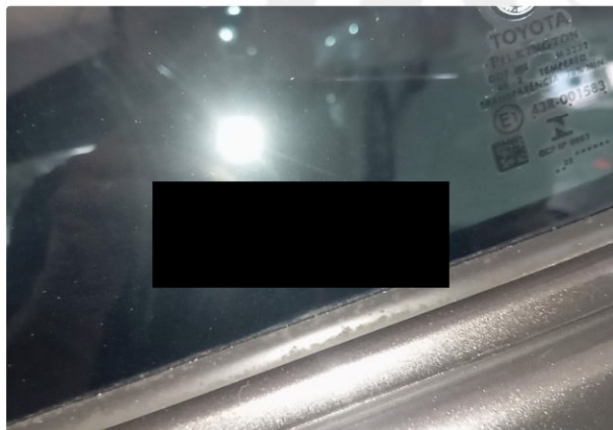
Gravação do VIS no vidro

✓ 089 - Gravação identificadora original/conforme os padrões do fabricante.
