## SITUAÇÃO GERAL

APROVADO

## DADOS GERAIS

| MODELO: | PORSCHE PANAMERA 4EHST |

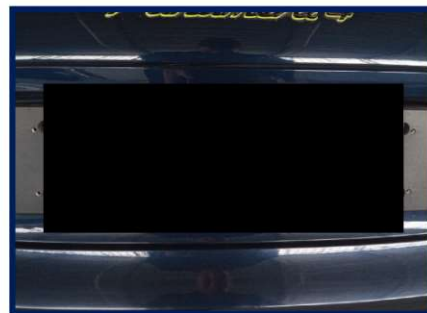
Placa

PLACA DENTROS DOS PADRÕES

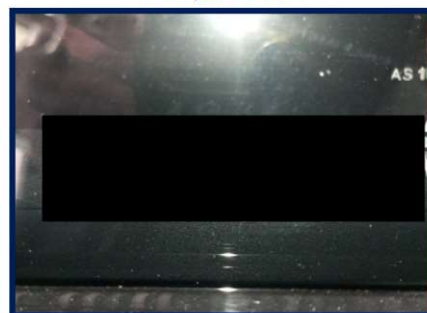
Gravação do vidro

| PARABRISA : | GRAVAÇÃO NÃO ORIGINAL / COINCIDE COM O CHASSI |

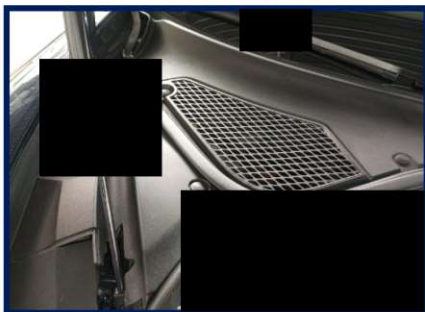
Torre amort diant/direita

| TORRE DO AMORTECEDOR DIANTEI. DIR. : | SEM AVARIAS APARENTES |

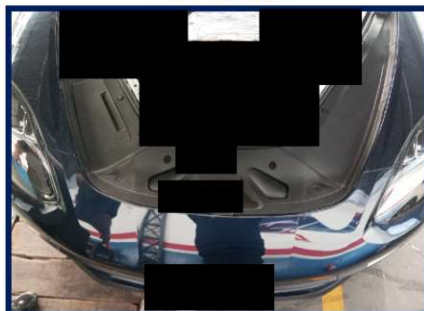
Painel Dianteiro

| PAINEL DIANT. INF./SUP. OU ALMA DO PARACHOQUE: | SEM AVARIAS APARENTES |

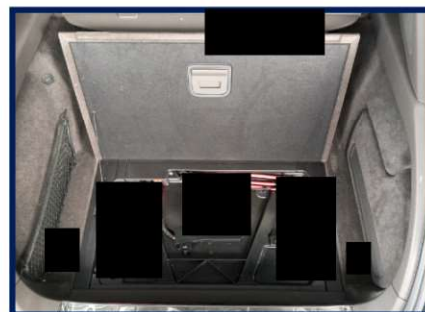
Assoalho Int. Portamalas

| ASSOALHO DO PORTAMALAS / CAÇAMBA . : | SEM AVARIAS APARENTES (ÁREA VISÍVEL) |
