## APRESENTAÇÃO

| DATA DE VISTORIA: | 27/04/2026 13:39 |

| MODELO: | BMW/320I M SPORT FLEX |

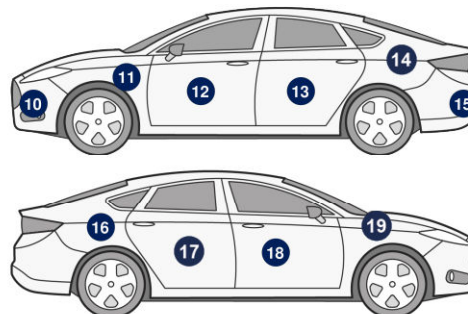
## PINTURA

| 1 - COLUNA DIANTEIRA DIREITA: | PINTURA EM BOAS CONDIÇÕES |
| 2 - COLUNA CENTRAL DIREITA: | PINTURA EM BOAS CONDIÇÕES |
| 3 - COLUNA TRASEIRA DIREITA: | PINTURA EM BOAS CONDIÇÕES |
| 4 - CAPÔ DIANTEIRO: | PINTURA EM BOAS CONDIÇÕES |
| 5 - TETO: | PINTURA EM BOAS CONDIÇÕES |
| 6 - TAMPA TRASEIRA: | PINTURA EM BOAS CONDIÇÕES |
| 7 - COLUNA DIANTEIRA ESQUERDA: | PINTURA EM BOAS CONDIÇÕES |
| 8 - COLUNA CENTRAL ESQUERDA: | PINTURA EM BOAS CONDIÇÕES |
| 9 - COLUNA TRASEIRA ESQUERDA: | PINTURA EM BOAS CONDIÇÕES |

| 11 - PARA-LAMA DIANTEIRO ESQUERDO: | PINTURA EM BOAS CONDIÇÕES |
| 12 - PORTA DIANTEIRA ESQUERDA: | PINTURA EM BOAS CONDIÇÕES |
| 13 - PORTA TRASEIRA ESQUERDA: | PINTURA EM BOAS CONDIÇÕES |
| 14 - LATERAL TRASEIRA ESQUERDA: | PINTURA EM BOAS CONDIÇÕES |

| 16 - LATERAL TRASEIRA DIREITA: | PINTURA EM BOAS CONDIÇÕES |
| 17 - PORTA TRASEIRA DIREITA: | PINTURA EM BOAS CONDIÇÕES |
| 18 - PORTA DIANTEIRA DIREITA: | PINTURA EM BOAS CONDIÇÕES |
| 19 - PARA-LAMA DIANTEIRO DIREITO: | PINTURA EM BOAS CONDIÇÕES |

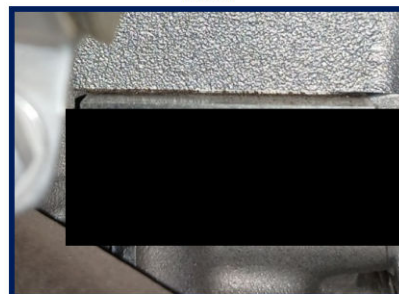
Motor

DENTRO DOS PADRÕES HABITUAIS DO FABRICANTE

COINCIDE PARCIALMENTE COM A BIN, PODENDO SER EXIGIDO REGULARIZAÇÃO PELO ÓRGÃO COMPETENTE

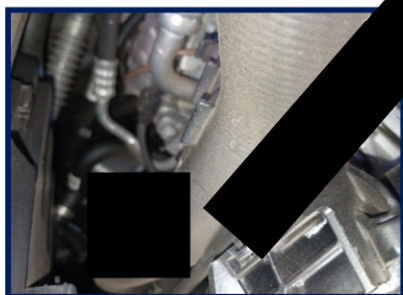
Câmbio

NUMERAÇÃO OBSTRUÍDA (ITEM EXCLUÍDO DO PARECER)

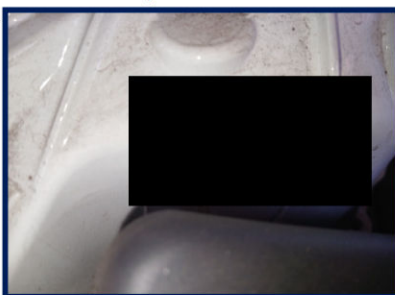
Etiqueta ETA Motor

ETA DENTRO DOS PADRÕES / NUMERAÇÃO COINCIDE COM O CHASSI

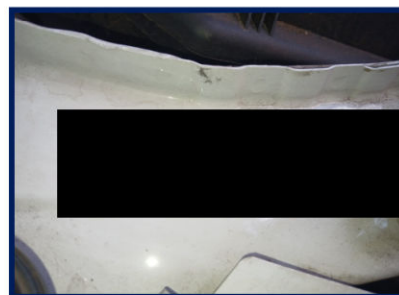
Chassi

DENTRO DOS PADRÕES HABITUAIS DO FABRICANTE

REGIÃO ÍNTEGRA

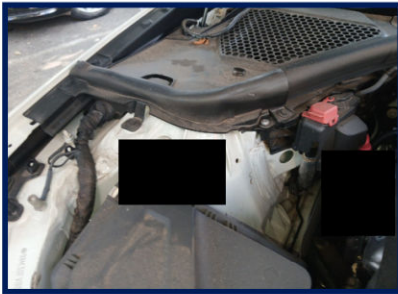
Torre amort diant/direita

| TORRE DO AMORTECEDOR DIANTEI. DIR. : | SEM AVARIAS APARENTES |

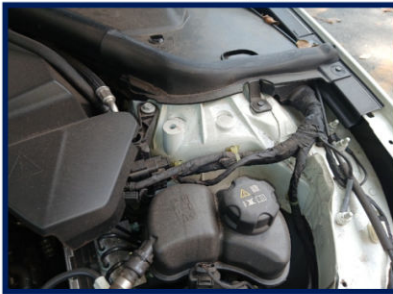
Torre amort diant/esquer

| TORRE DO AMORTECEDOR DIANTEI. ESQ. : | SEM AVARIAS APARENTES |

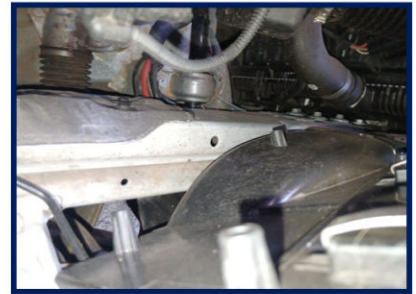
Longarina dianti/direita

| LONGARINA DIANTEI. DIR. : | SEM AVARIAS APARENTES |

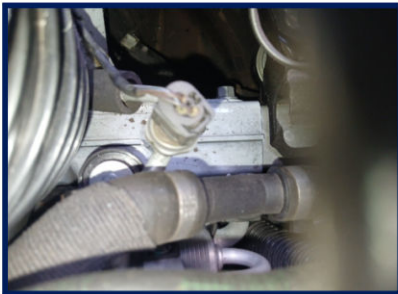
Longarina dianteira/esquerda

| LONGARINA DIANTEI. ESQ. : | SEM AVARIAS APARENTES |

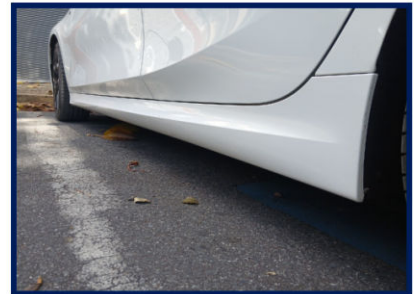
Caixa De Ar Esq

| CAIXA DE AR ESQUERDA. : | SEM AVARIAS APARENTES |

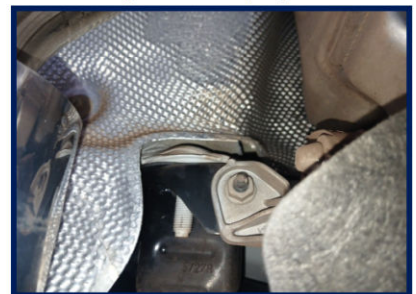
Longarina traseira/esquerda

| LONGARINA TRASEI. ESQ. : | SEM AVARIAS APARENTES |

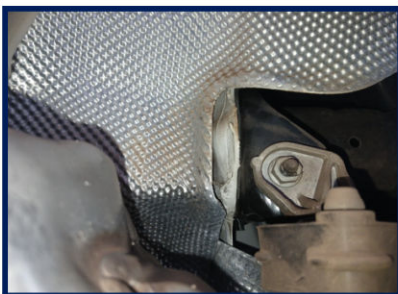
Longarina traseira/direita

| LONGARINA TRASEI. DIR. : | SEM AVARIAS APARENTES |

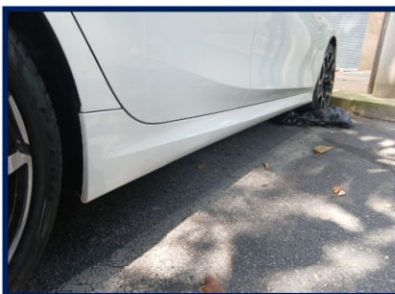
CAIXA DE AR DIR.

| CAIXA DE AR DIREITA. : | SEM AVARIAS APARENTES |
