**DADOS GERAIS:**

| FABRICANTE/MARCA: | JEEP | MODELO/VERSÃO: | JEEP/COMPASS LONGITUDE F |
| ANO FAB./MODELO: | 2020/2020 | COR: | AZUL |

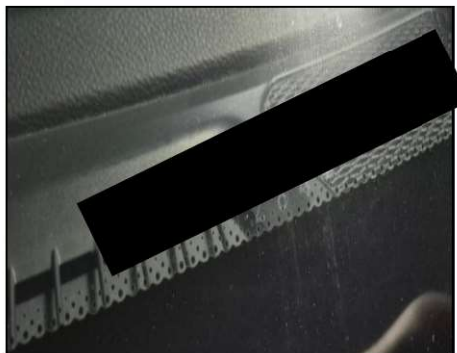
GRAVAÇÃO DO VIDRO

604-Não original/outro tipo

612-Não original/outro tipo

620-Não original/outro tipo

636-Não original/outro tipo

652-Não original/outro tipo

660-Não original/outro tipo
