MODELO DO VEÍCULO: PORSCHE MACAN

# VISTORIA CERTICAR

APROVADO

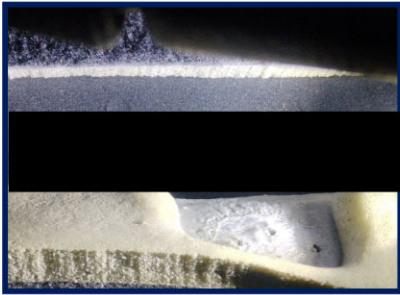
Chassi

DENTRO DOS PADRÕES HABITUAIS DO FABRICANTE

REGIÃO ÍNTEGRA

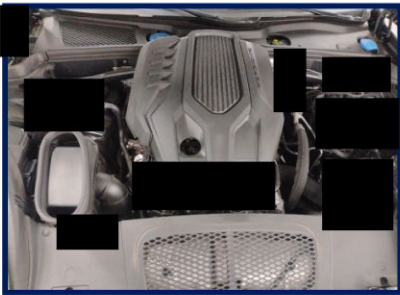
Câmbio

SEM ACESSO

NUMERAÇÃO OBSTRUÍDA (ITEM EXCLUÍDO DO PARECER)

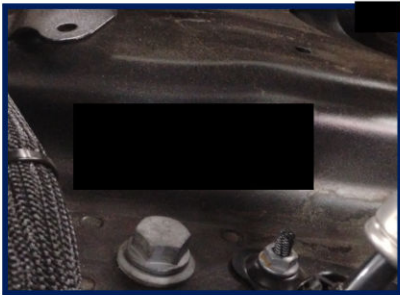
Etiqueta ETA Motor

ETA DENTRO DOS PADRÕES / NUMERAÇÃO COINCIDE COM O CHASSI

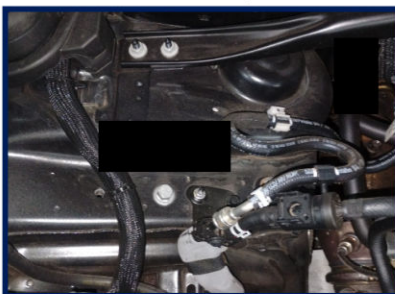
Torre amort diant/direita

| TORRE DO AMORTECEDOR DIANTEI. DIR. : | SEM AVARIAS APARENTES |

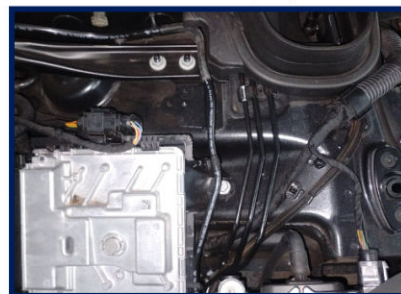
Torre amort diant/esquer

| TORRE DO AMORTECEDOR DIANTEI. ESQ. : | SEM AVARIAS APARENTES |

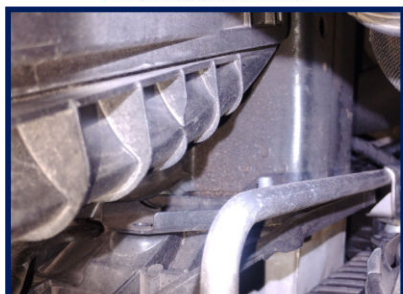
Longarina dianti/direita

| LONGARINA DIANTEI. DIR. : | SEM AVARIAS APARENTES |

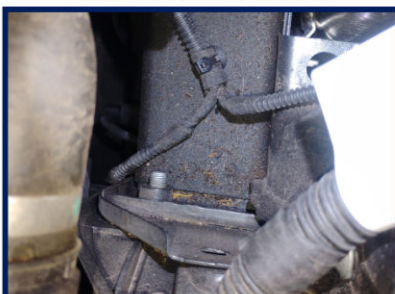
Longarina dianteira/esquerda

| LONGARINA DIANTEI. ESQ. : | SEM AVARIAS APARENTES |

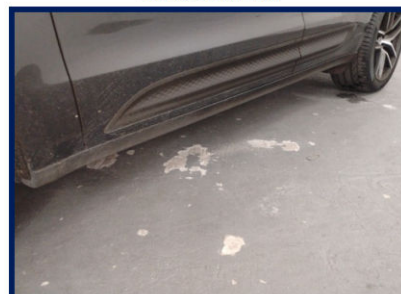
Caixa De Ar Esq

| CAIXA DE AR ESQUERDA . : | SEM AVARIAS APARENTES |

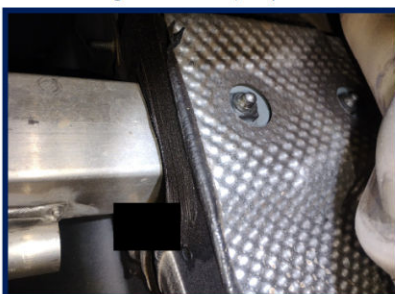
Longarina traseira/esquerda

| LONGARINA TRASEI. ESQ. : | SEM AVARIAS APARENTES |

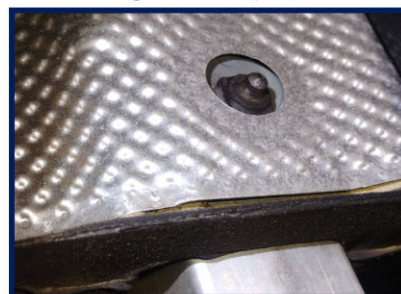
Longarina traseira/direita

| LONGARINA TRASEI. DIR. : | SEM AVARIAS APARENTES |

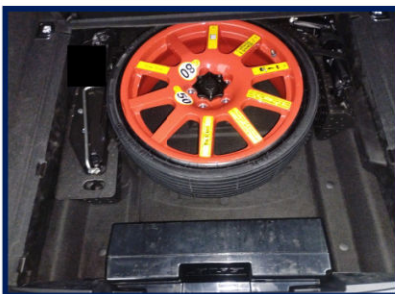
Assoalho Int. Portamalas

ASSOALHO DO PORTAMALAS / CAÇAMBA . : SEM AVARIAS APARENTES (ÁREA VISÍVEL)

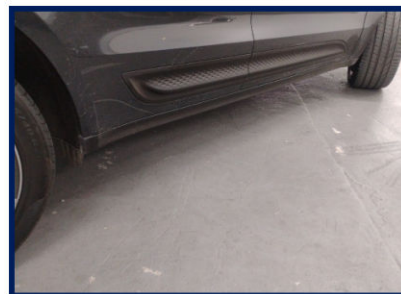
CAIXA DE AR DIR.

| CAIXA DE AR DIREITA . : | SEM AVARIAS APARENTES |

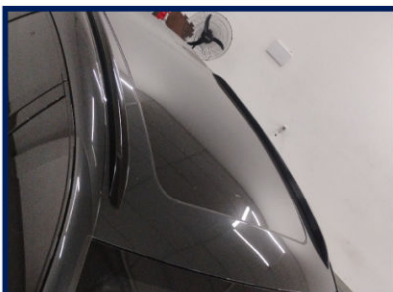
FOLHA DO TETO . : SEM AVARIAS APARENTES (ÁREA VISÍVEL)
