**LAUDO DE VISTORIA CAUTELAR**

**VW/T CROSS TSI/VW/T CROSS TSI**

**2022/ 2023 - PRETA - ALCOOL/GASOLINA**

**APROVADO**

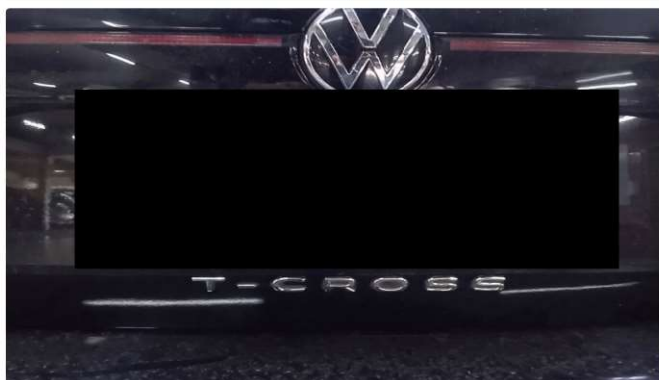
Placas (PIV)

✓ 208 - Sem vestígios de irregularidades.

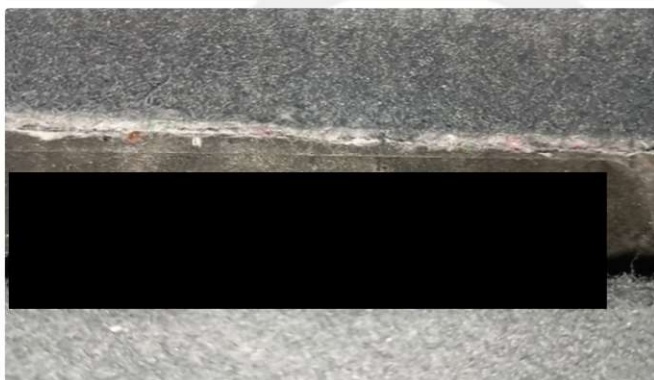
Gravação do Chassi

✓ 018 - Gravação identificadora sem vestígios aparentes de adulteração.

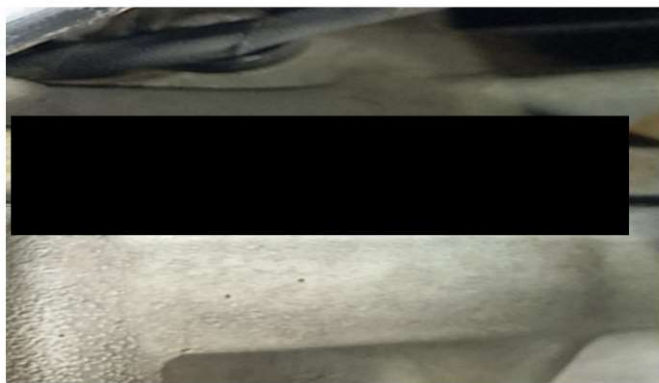
Gravação do Motor

✓ 018 - Gravação identificadora sem vestígios aparentes de adulteração.

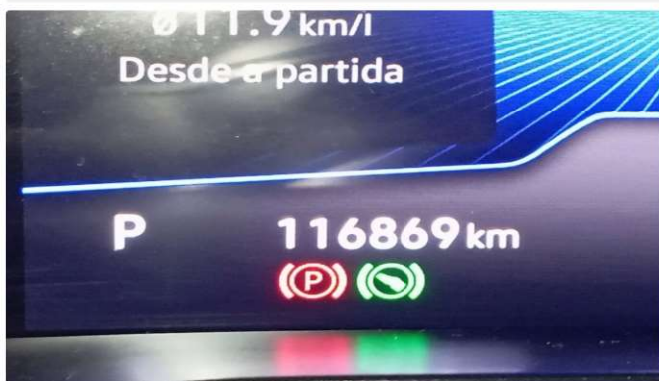
Hodômetro

✓ 249 - Registro fotografado/observado.

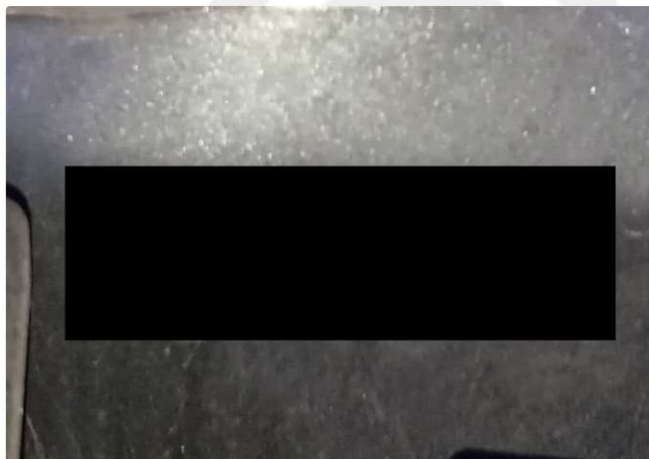
Eta/VIS do compartimento do motor

✓ 8 - Eta original
