## SITUAÇÃO GERAL

APROVADO

NO. LAUDO: [REDACTED]  
DATA DE VISTORIA: 01/06/2026 15:49  
UNIDADE: ANÁLIA FRANCO  
PRESTADOR DE SERVIÇO: [REDACTED]  
CNPJ: [REDACTED]  
CLIENTE CONTRATANTE: [REDACTED]

MARCA: PORSCHE  
MODELO: PORSCHE 911 CARRERA SC  
COR: BRANCA  
ANO FABRICAÇÃO: 2022  
ANO MODELO: 2023  
PLACA: [REDACTED]  
RENAVAM: [REDACTED]  
KM: 12742  
COMBUSTÍVEL: GASOLINA

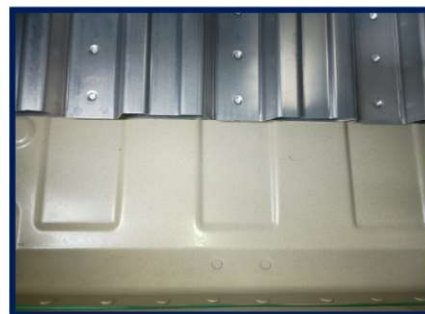
Assoalho Int. Portamalas

| ASSOALHO DO PORTAMALAS / CAÇAMBA . : | SEM AVARIAS APARENTES (ÁREA VISÍVEL) |

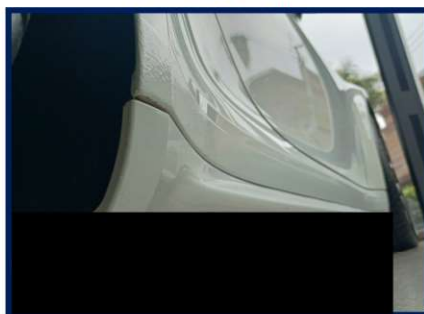
CAIXA DE AR DIR.

| CAIXA DE AR DIREITA . : | SEM AVARIAS APARENTES |
