## APRESENTAÇÃO

| UNIDADE: | VILA PRUDENTE |

| MARCA: | LAND ROVER |
| MODELO: | LR DISC D300 LE |

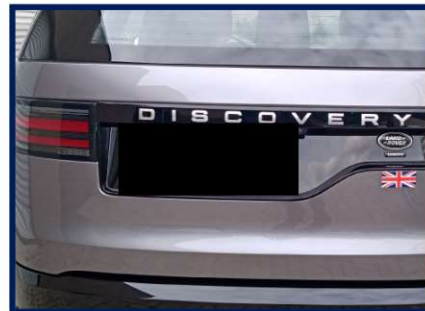
Placa

PLACA DENTROS DOS PADRÕES

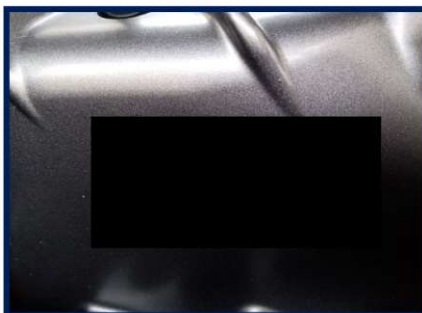
Etiqueta ETA Motor

ETA DENTRO DOS PADRÕES / NUMERAÇÃO COINCIDE COM O CHASSI

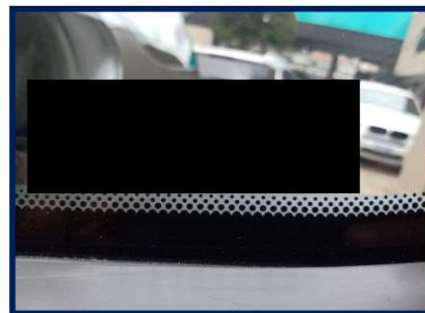
Gravação do vidro

GRAVAÇÃO NÃO ORIGINAL / COINCIDE COM O CHASSI

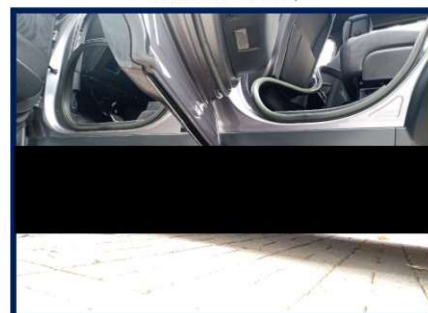
Caixa De Ar Esq

| CAIXA DE AR ESQUERDA . : | SEM AVARIAS APARENTES |

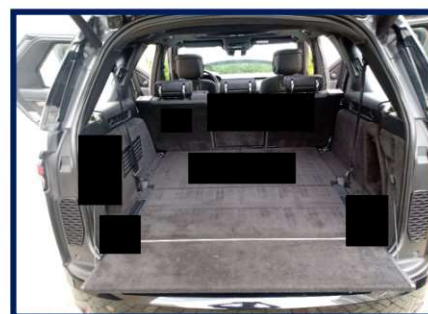
Assoalho Int. Portamalas

| ASSOALHO DO PORTAMALAS / CAÇAMBA . : | SEM AVARIAS APARENTES (ÁREA VISÍVEL) |

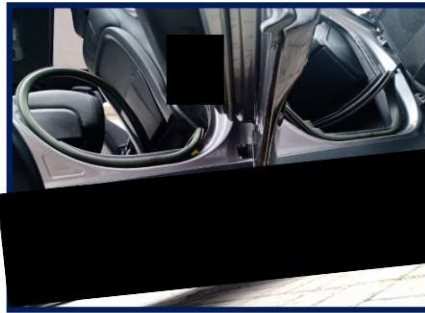
CAIXA DE AR DIR.

| CAIXA DE AR DIREITA . : | SEM AVARIAS APARENTES |
