## APRESENTAÇÃO

## DADOS GERAIS

| MARCA: | MERCEDES BENZ |
| MODELO: | C250 |

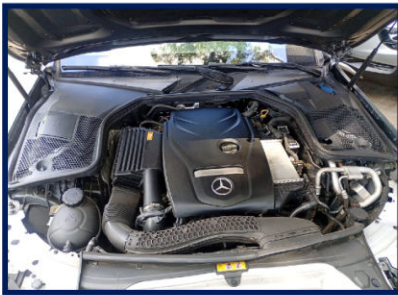
Câmbio

NUMERAÇÃO OBSTRUÍDA (ITEM EXCLUÍDO DO PARECER)  
NÃO POSSUI CADASTRO NA BIN

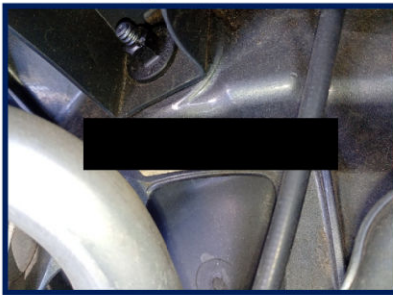
Etiqueta ETA Motor

ETA MOTOR : ETA DENTRO DOS PADRÕES / NUMERAÇÃO COINCIDE COM O CHASSI  
ETA BATENTE DA PORTA : ETA DENTRO DOS PADRÕES / NUMERAÇÃO COINCIDE COM O CHASSI  
ETA ASSOALHO : NÃO OBRIGATÓRIO  
PLAQUETA ANO FABRICAÇÃO : PLAQUETA OK (NACIONAIS E IMPORT. APÓS 1999)

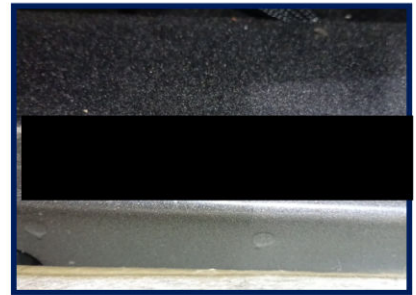
Chassi

NUMERAÇÃO IDENTIFICADORA : DENTRO DOS PADRÕES HABITUAIS DO FABRICANTE  
CHAPA SUPORTE : REGIÃO ÍNTEGRA

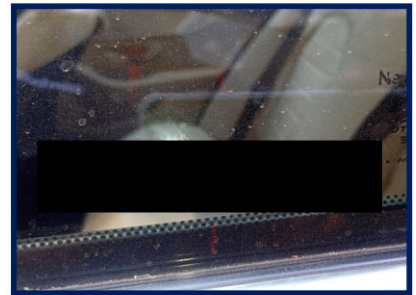
Gravação do vidro

PARABRISA : GRAVAÇÃO NÃO ORIGINAL / COINCIDE COM O CHASSI  
PORTA DIANTE. ESQ. : GRAVAÇÃO NÃO ORIGINAL / COINCIDE COM O CHASSI  
PORTA TRAS. ESQ / LAT TRAS. ESQ. : GRAVAÇÃO NÃO ORIGINAL / COINCIDE COM O CHASSI

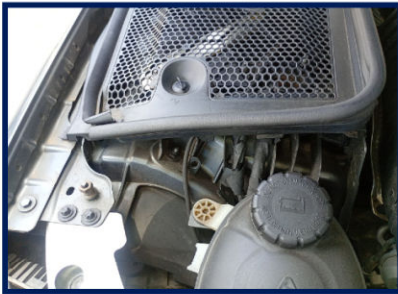
Torre amort diant/direita

| TORRE DO AMORTECEDOR DIANTEI. DIR.: | SEM AVARIAS APARENTES |

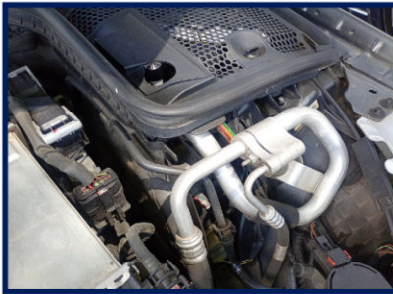
Torre amort diant/esquer

| TORRE DO AMORTECEDOR DIANTEI. ESQ.: | SEM AVARIAS APARENTES |

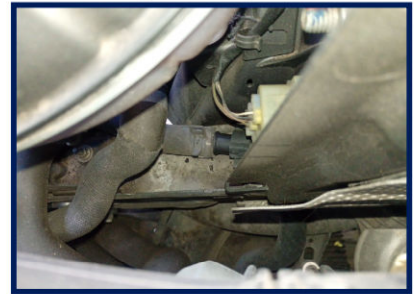
Longarina dianti/direita

| LONGARINA DIANTEI. DIR.: | SEM AVARIAS APARENTES |

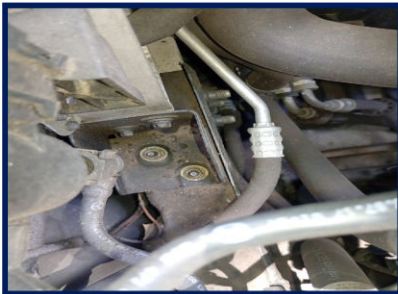
Longarina dianteira/esquerda

| LONGARINA DIANTEI. ESQ.: | SEM AVARIAS APARENTES |

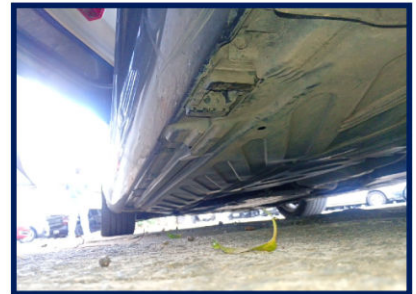
Caixa De Ar Esq

| CAIXA DE AR ESQUERDA.: | SEM AVARIAS APARENTES |

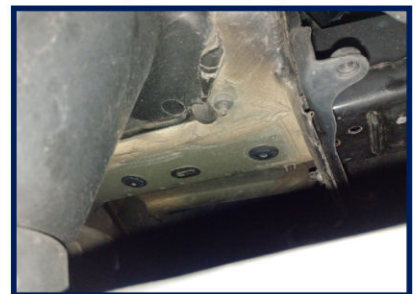
Longarina traseira/esquerda

| LONGARINA TRASEI. ESQ.: | SEM AVARIAS APARENTES |

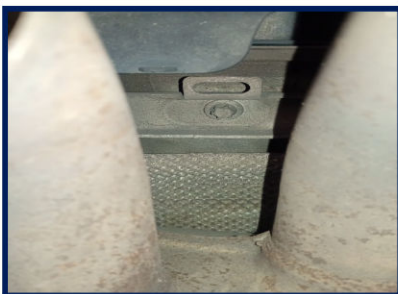
Longarina traseira/direita

| LONGARINA TRASEI. DIR.: | SEM AVARIAS APARENTES |

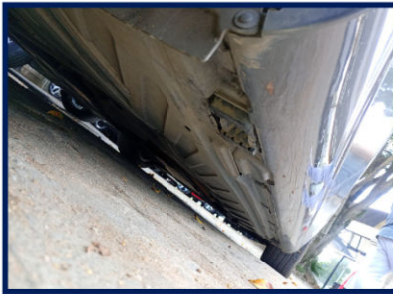
CAIXA DE AR DIR.

| CAIXA DE AR DIREITA.: | SEM AVARIAS APARENTES |
