APROVADO

## APRESENTAÇÃO

| UNIDADE: | RIO DE JANEIRO - BARRA DA TIJUCA |

| MODELO: | I/PORSCHE CAYENNE CP PHE |

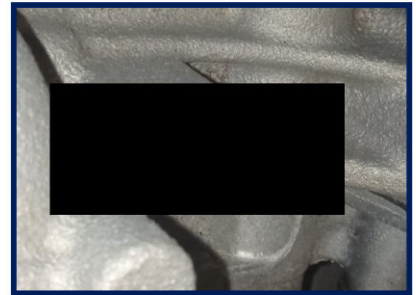
Motor

DENTRO DOS PADRÕES HABITUAIS DO FABRICANTE

É A MESMA QUE CONSTA NA BIN OU CRLV

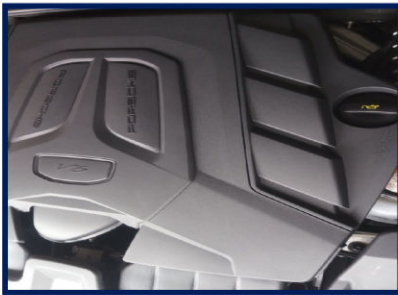
Câmbio

NUMERAÇÃO OBSTRUÍDA (ITEM EXCLUÍDO DO PARECER)

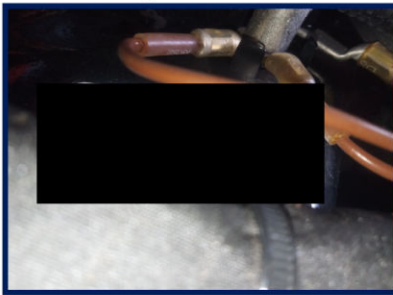
Etiqueta ETA Motor

ETA DENTRO DOS PADRÕES / NUMERAÇÃO COINCIDE COM O CHASSI

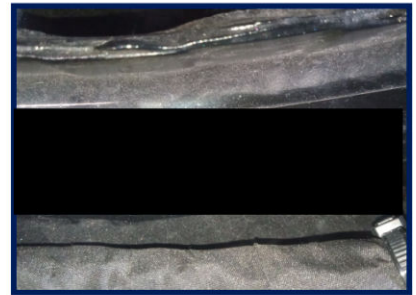
Chassi

DENTRO DOS PADRÕES HABITUAIS DO FABRICANTE

REGIÃO ÍNTEGRA

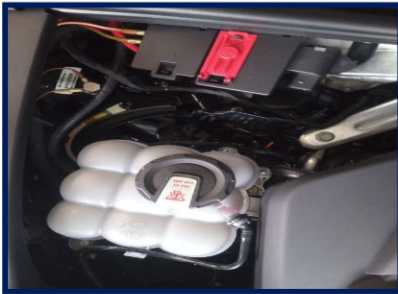
Torre amort diant/direita

| TORRE DO AMORTECEDOR DIANTEI. DIR. : | SEM AVARIAS APARENTES |

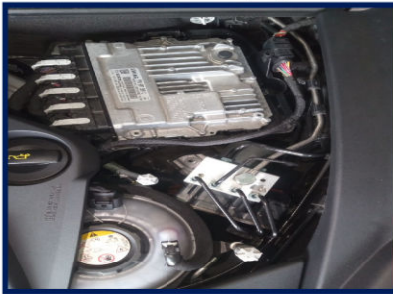
Torre amort diant/esquer

| TORRE DO AMORTECEDOR DIANTEI. ESQ. : | SEM AVARIAS APARENTES |

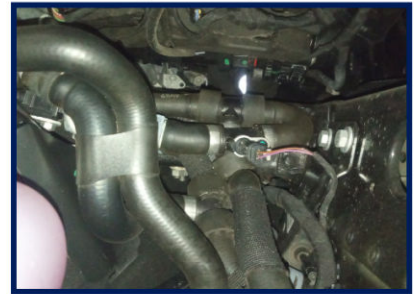
Longarina dianti/direita

| LONGARINA DIANTEI. DIR. : | SEM AVARIAS APARENTES |

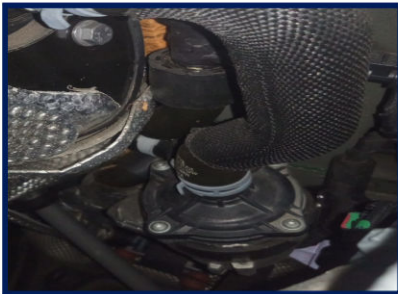
Longarina dianteira/esquerda

| LONGARINA DIANTEI. ESQ. : | SEM AVARIAS APARENTES |

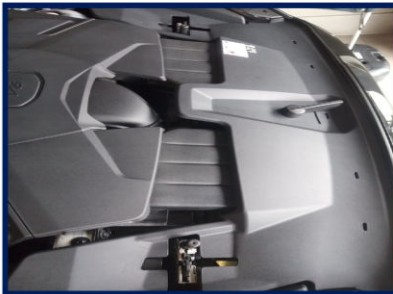
Painel Dianteiro

| PAINEL DIANT. INF./SUP. OU ALMA DO PARACHOQUE: | SEM AVARIAS APARENTES |

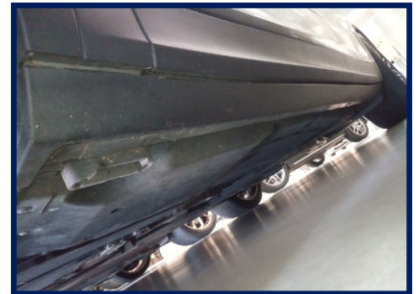
Caixa De Ar Esq

| CAIXA DE AR ESQUERDA . : | SEM AVARIAS APARENTES |

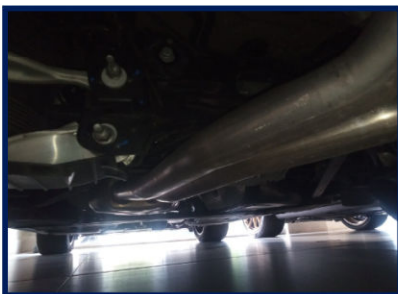
Assoalho Central

| ASSOALHO DO MONOBLOCO (HABITÁCULO, ÁREA VISÍVEL) . : | SEM AVARIAS APARENTES (ÁREA VISÍVEL) |

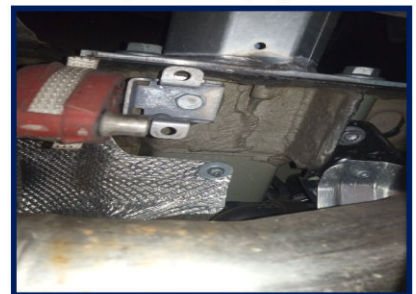
Longarina traseira/esquerda

| LONGARINA TRASEI. ESQ. : | SEM AVARIAS APARENTES |

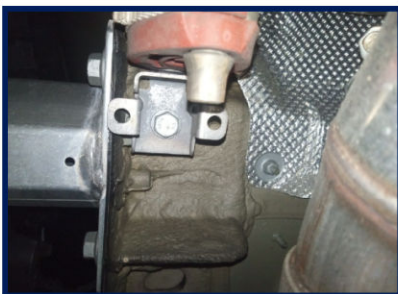
Longarina traseira/direita

| LONGARINA TRASEI. DIR. : | SEM AVARIAS APARENTES |

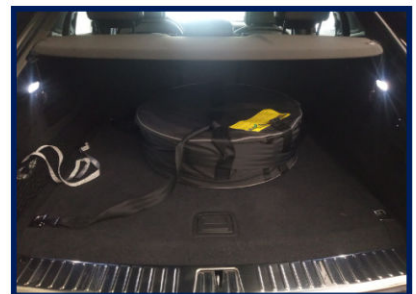
Assoalho Int. Portamalas

| ASSOALHO DO PORTAMALAS / CAÇAMBA . : | SEM AVARIAS APARENTES (ÁREA VISÍVEL) |

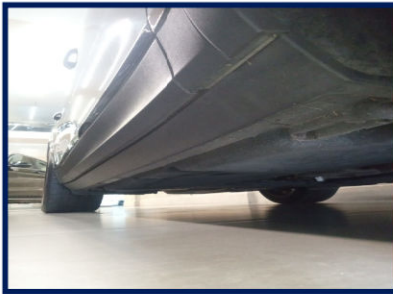
CAIXA DE AR DIR.

| CAIXA DE AR DIREITA . : | SEM AVARIAS APARENTES |
