## LAUDO DE VISTORIA CAUTELAR

**JEEP/RENEGADE WILLYS 4X4**

**2024/ 2025 - PRETA - ALCOOL/GASOLINA**

**IGUATEMI AUTOMÓVEIS**

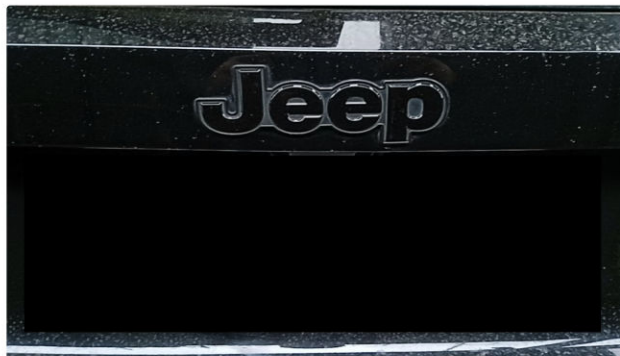
Placas (PIV)

✓ 208 - Sem vestígios de irregularidades.

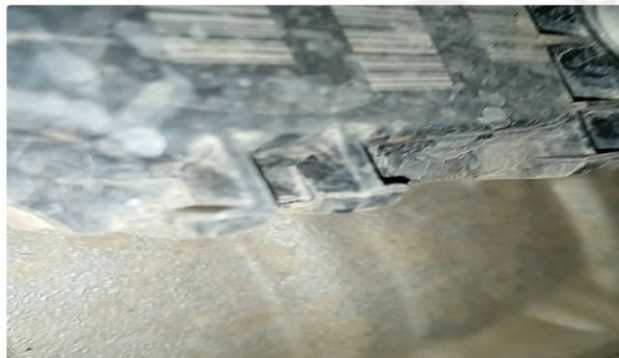
Gravação do Câmbio

✓ - 066.1 Gravação identificadora obstruída/sem acesso

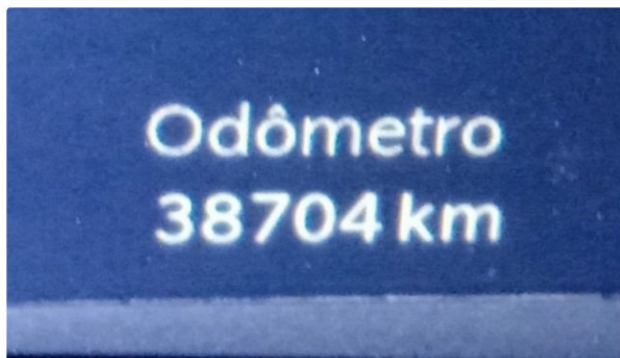
Hodômetro

✓ 249 - Registro fotografado/observado.

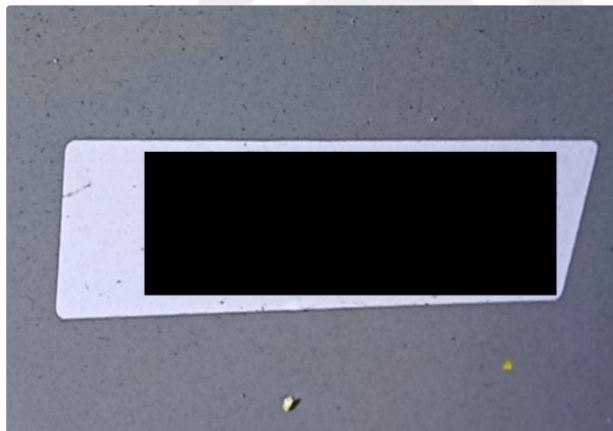
Eta/VIS do compartimento do motor

✓ 8 - Eta original

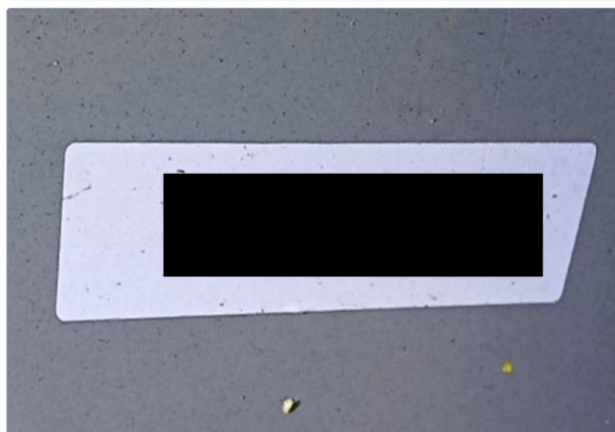
Eta/VIS do assoalho

✓ 8 - Eta original

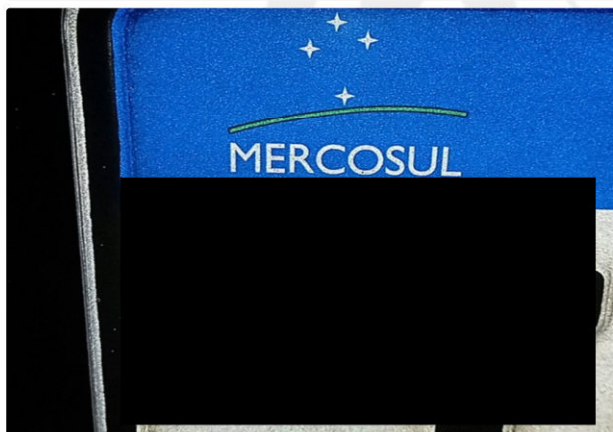
Lacre /QR code

✓ 208 - Sem vestígios de irregularidades.
