## LAUDO DE VISTORIA CAUTELAR

**JEEP/COMMANDER LIM T270**

**2022/ 2023 - PRATA - ALCOOL/GASOLINA**

**IGUATEMI AUTOMÓVEIS**

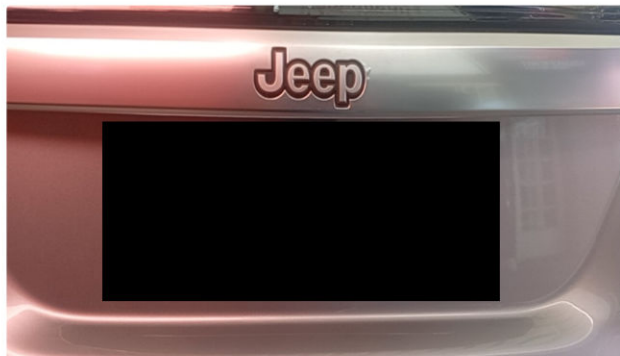
Placas (PIV)

✓ 208 - Sem vestígios de irregularidades.

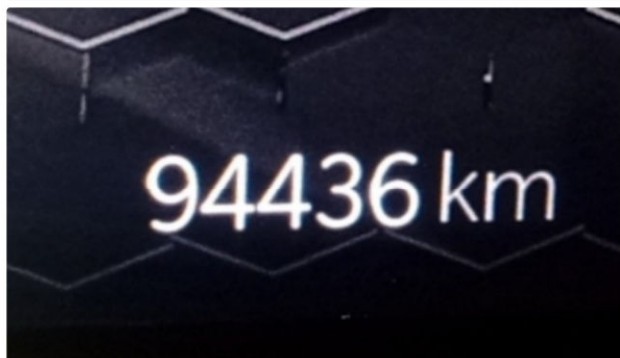
Hodômetro

✓ 249 - Registro fotografado/observado.

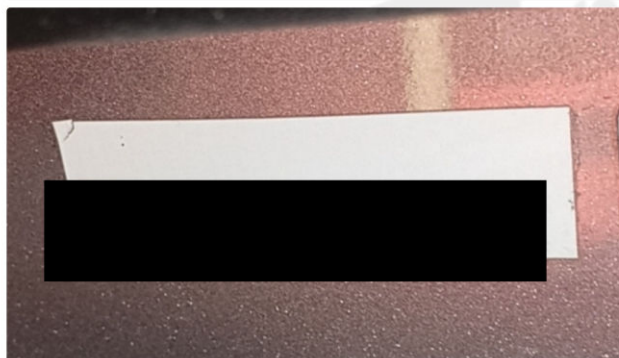
Eta/VIS

✓ 249 - Registro fotografado/observado.

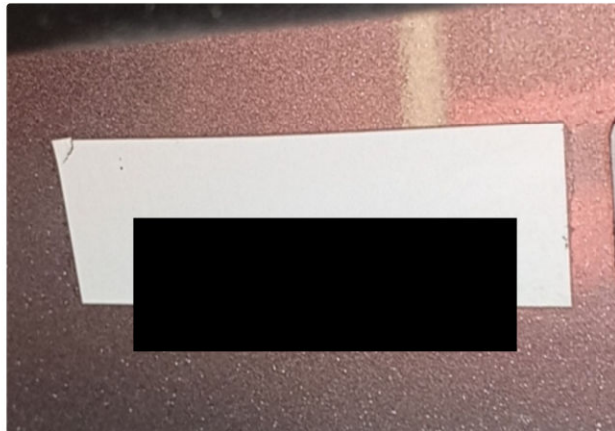
Eta/VIS do batente da porta

✓ 8 - Eta original

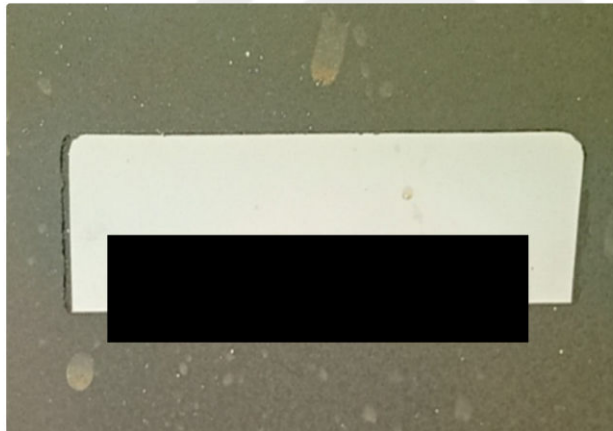
Eta/VIS do compartimento do motor

✓ 8 - Eta original

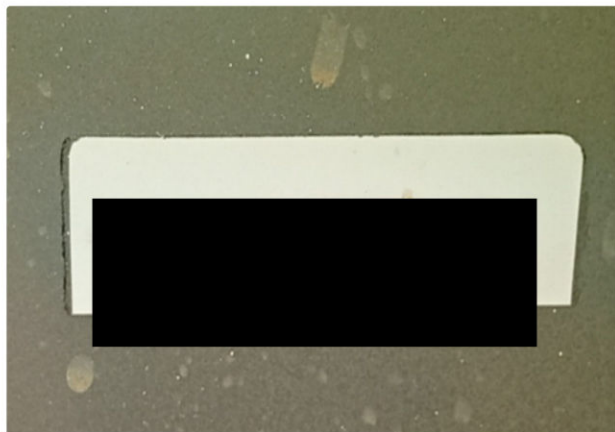
Eta/VIS do assoalho

✓ 8 - Eta original

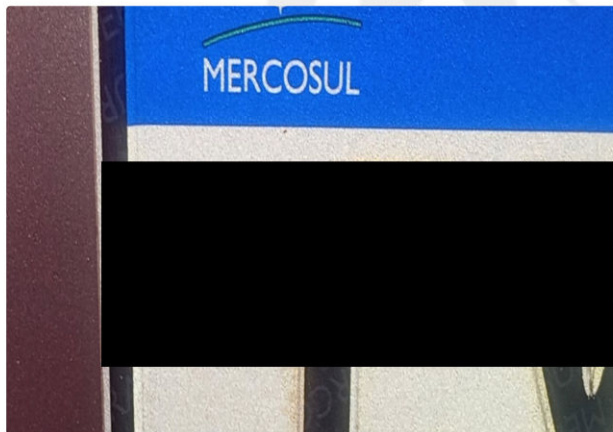
Lacre /QR code

✓ 208 - Sem vestígios de irregularidades.

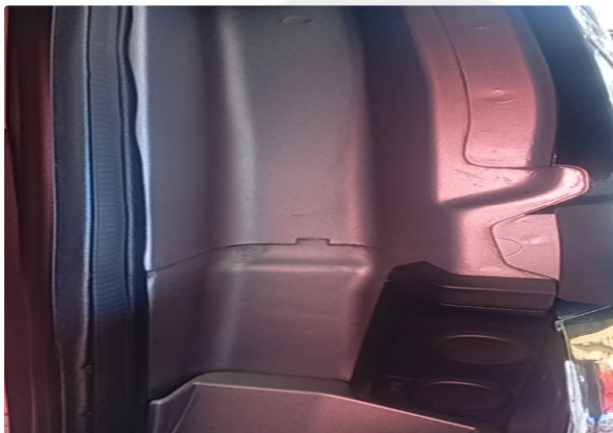
FOLHA LATERAL TRASEIRA DIREITA

| 26 - Folha lateral traseira direita | Original |

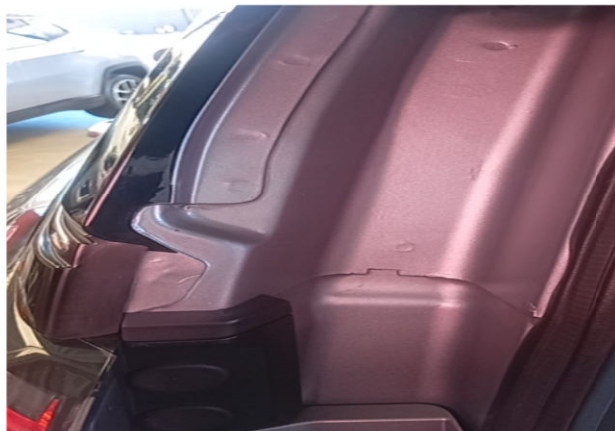
FOLHA LATERAL TRASEIRA ESQUERDA

| 17 - Folha lateral traseira esquerda | Original |

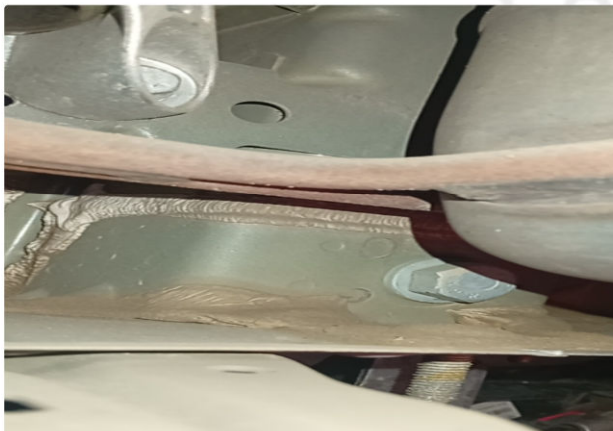
LONGARINA TRASEIRA ESQUERDA

| 18 - Longarina traseira esquerda | Original |

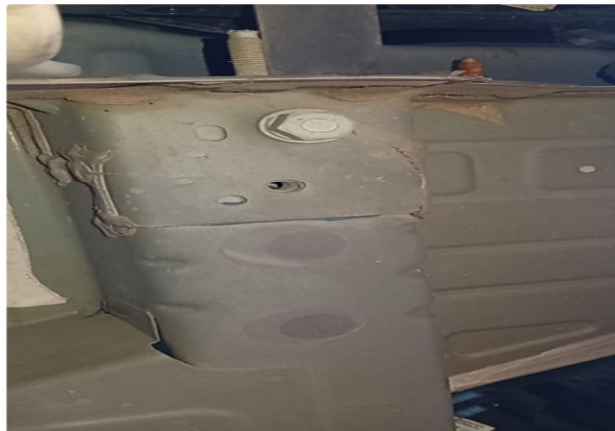
LONGARINA TRASEIRA DIREITA

| 24 - Longarina traseira direita | Original |

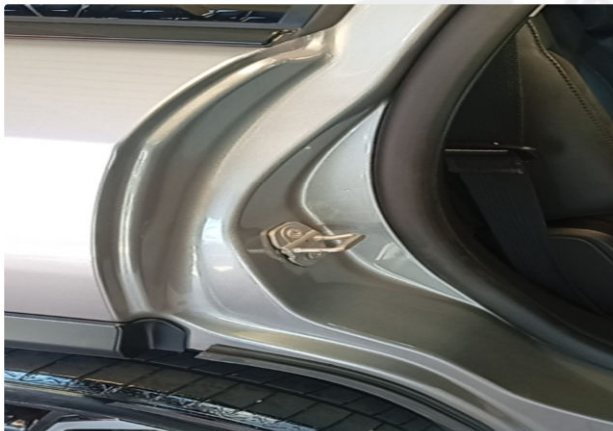
COLUNA TRASEIRA DIREITA

| 28 - Coluna traseira direita | Original |

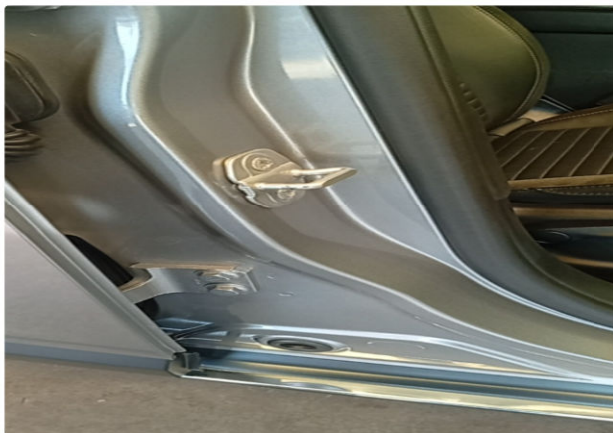
COLUNA MÉDIA DIREITA

| 30 - Coluna média/central direita | Original |

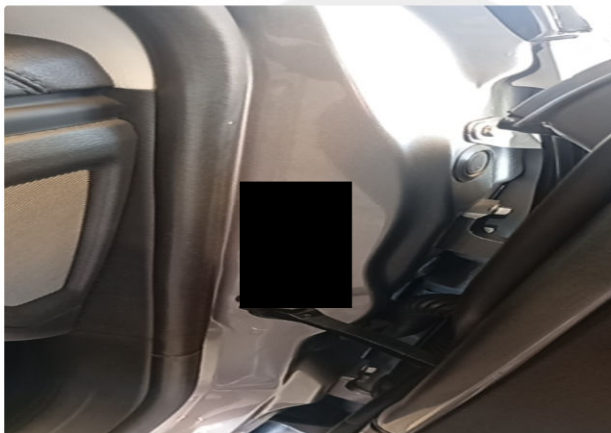
COLUNA DIANTEIRA DIREITA

| 33 - Coluna dianteira direita | Original |

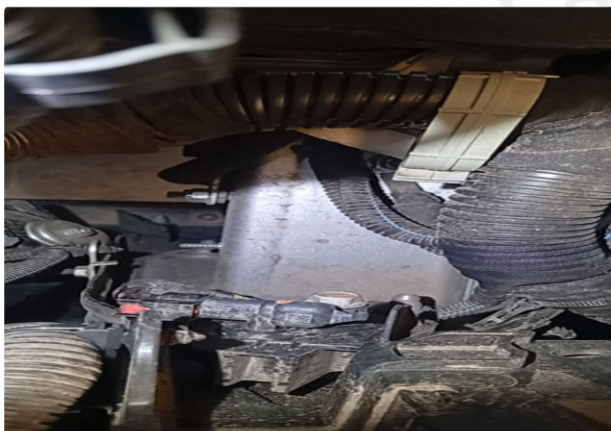
LONGARINA DIANTEIRA ESQUERDA

| 4 - Longarina dianteira inferior/superior esquerda | Original |

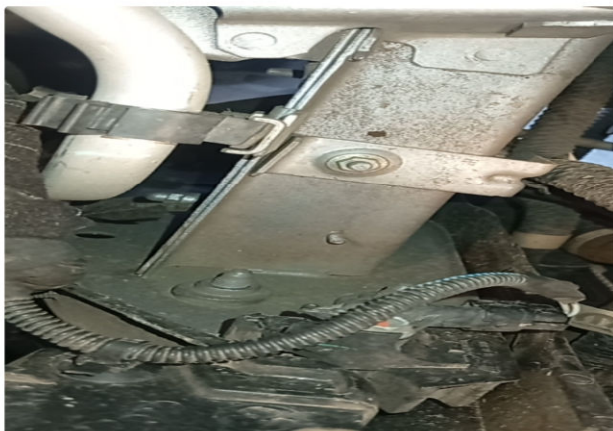
LONGARINA DIANTEIRA DIREITA

| 37 - longarina dianteira inferior/superior direita | Original |

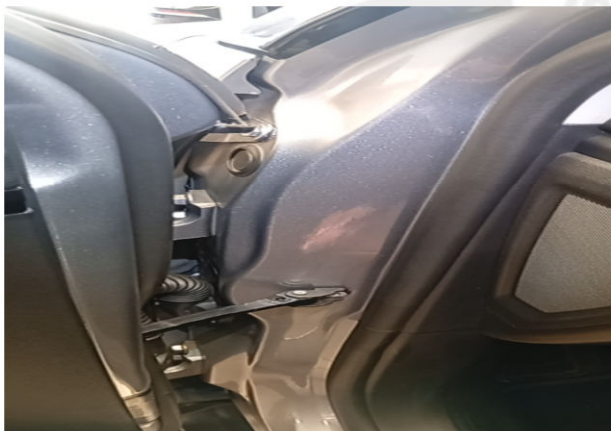
COLUNA DIANTEIRA ESQUERDA

| 12 - Coluna dianteira esquerda | Original |

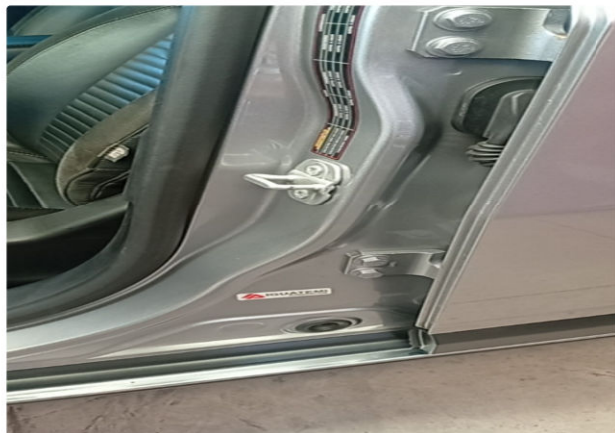
COLUNA MÉDIA ESQUERDA

| 13 - Coluna média/central esquerda | Original |

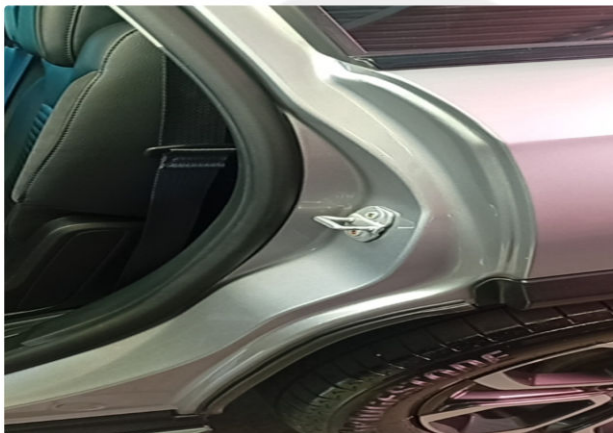
COLUNA TRASEIRA ESQUERDA

| 15 - Coluna traseira esquerda | Original |
