## LAUDO DE VISTORIA CAUTELAR

Marca, Modelo e Ano fabricação/Modelo  
**JEEP /COMPASS LIMITED D**  
**2021/ 2021 - CINZA - DIESEL**

Solicitante  
**IGUATEMI AUTOMÓVEIS**

**APROVADO**

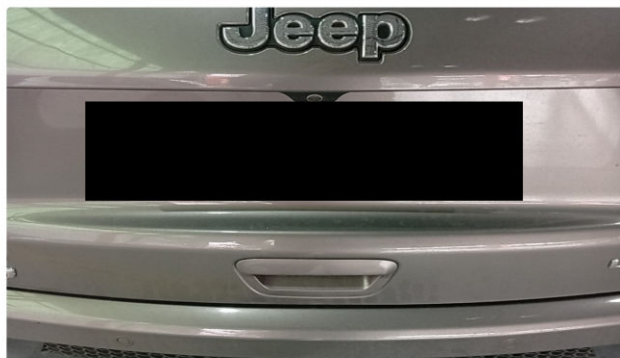
Placas (PIV)

✓ 208 - Sem vestígios de irregularidades.

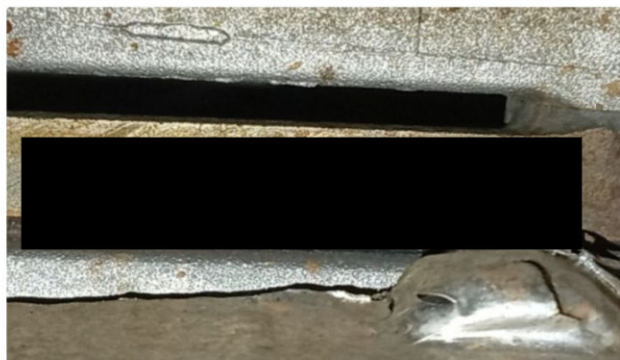
Gravação do Motor

✓ 018 - Gravação identificadora sem vestígios aparentes de adulteração.

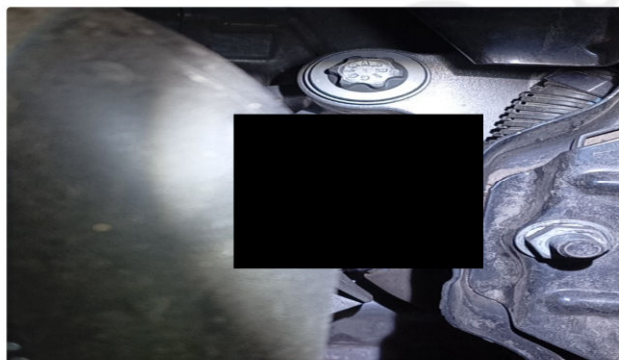
Gravação do Câmbio

✓ - 066.1 Gravação identificadora obstruída/sem acesso

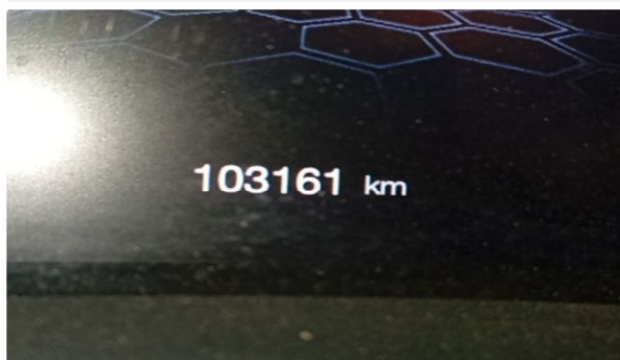
Hodômetro

✓ 249 - Registro fotografado/observado.

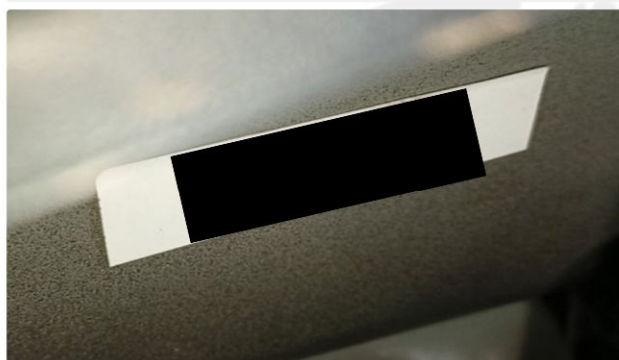
Eta/VIS

✓ 249 - Registro fotografado/observado.

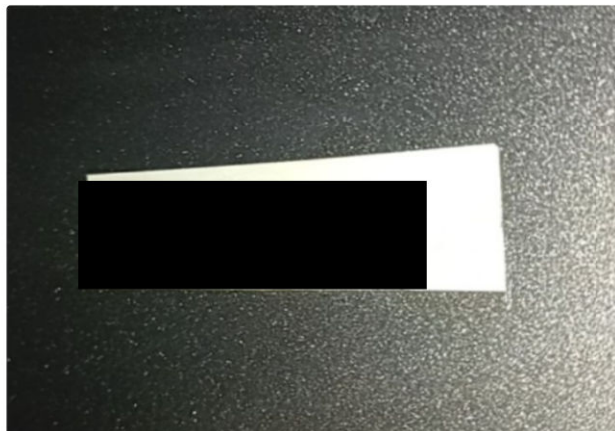
Eta/VIS do batente da porta

✓ 8 - Eta original

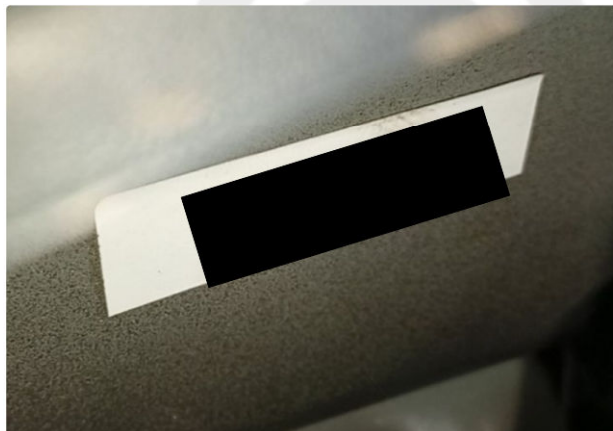
Eta/VIS do compartimento do motor

✓ 8 - Eta original

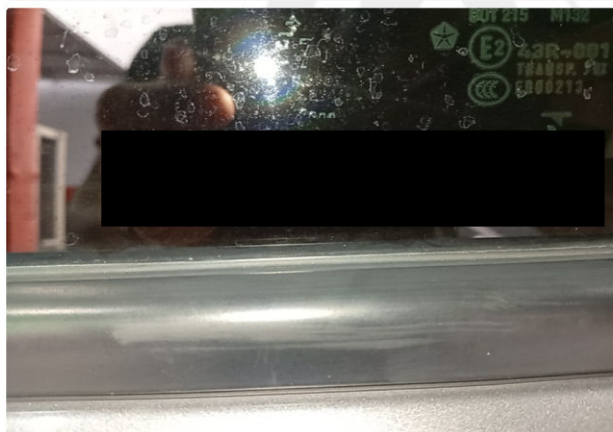
Gravação do VIS no vidro

✓ 089 - Gravação identificadora original/conforme os padrões do fabricante.
