## LAUDO DE VISTORIA CAUTELAR

**JEEP/COMPASS LIMITED F H**

**2019/ 2020 - PRETA - ALCOOL/GASOLINA**

**IGUATEMI AUTOMÓVEIS**

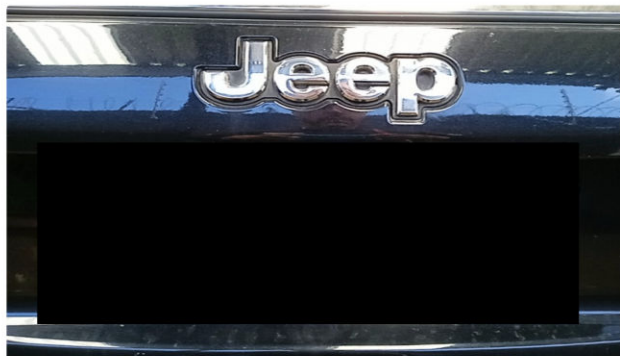
Placas (PIV)

✓ 208 - Sem vestígios de irregularidades.

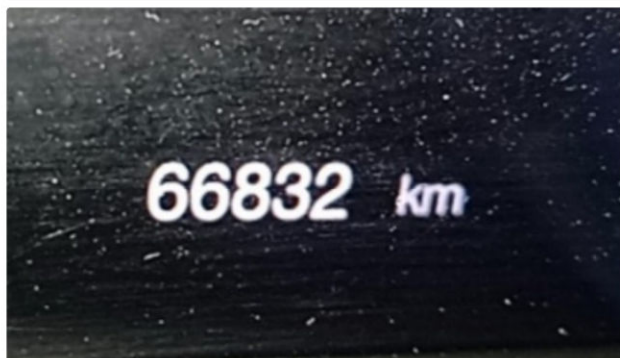
Hodômetro

✓ 249 - Registro fotografado/observado.

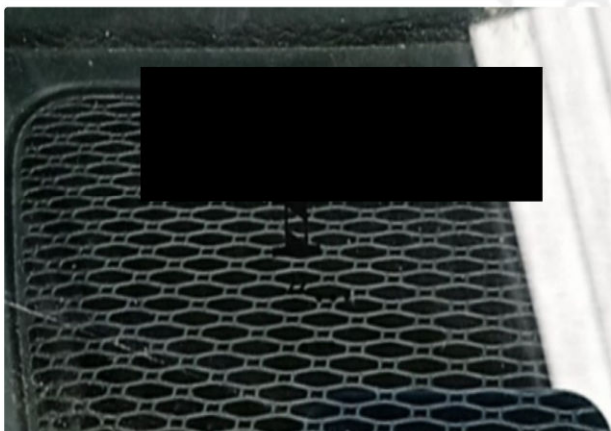
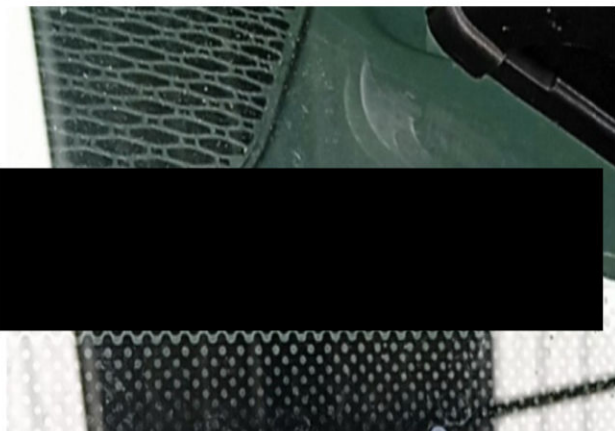
✓ - Não original

VIDRO PARA BRISAS NÃO ORIGINAL
