## LAUDO DE VISTORIA CAUTELAR

Marca, Modelo e Ano fabricação/Modelo  
**JEEP/COMPASS**  
**2020/ 2021 - PRETA - DIESEL**

Solicitante  
**IGUATEMI AUTOMÓVEIS**

**APROVADO**

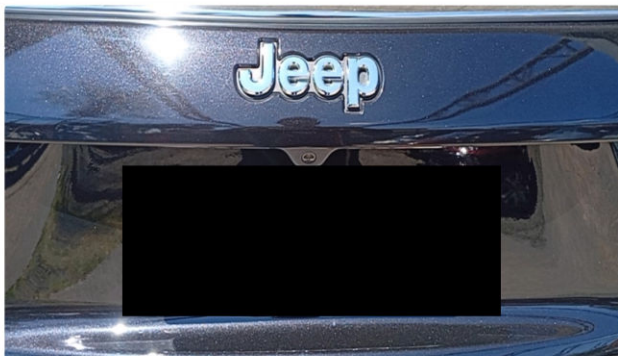
Placas (PIV)

✓ 208 - Sem vestígios de irregularidades.

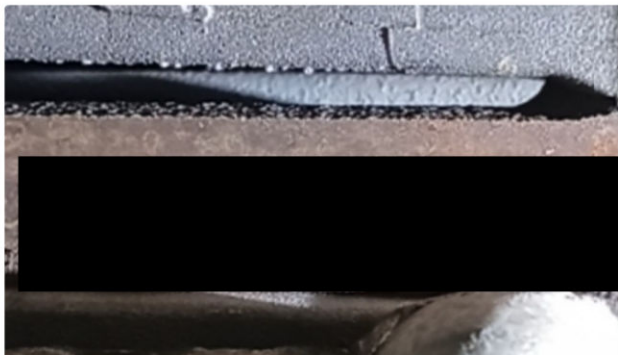
Gravação do Motor

✓ 018 - Gravação identificadora sem vestígios aparentes de adulteração.

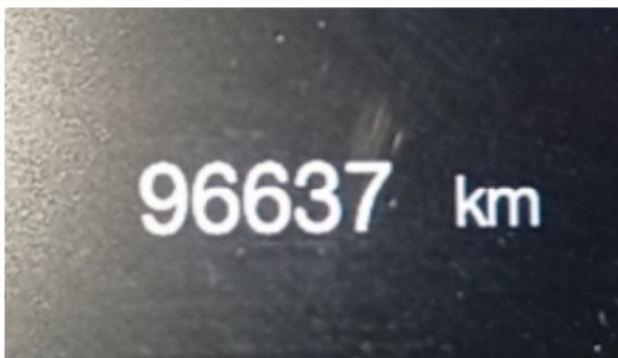
Hodômetro

✓ 249 - Registro fotografado/observado.

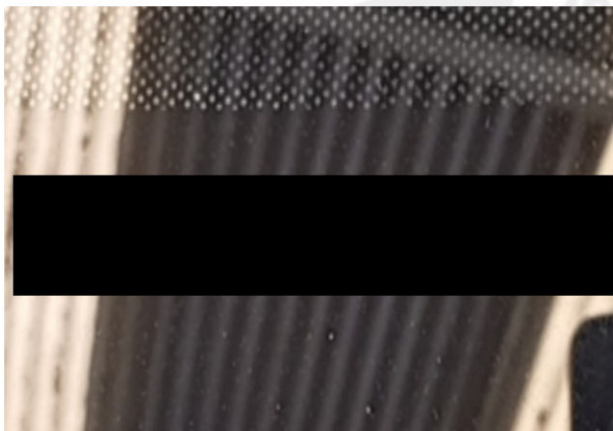
✓ - Não original

VIDRO PARA BRISAS NÃO ORIGINAL
