## LAUDO DE VISTORIA CAUTELAR

**MERCEDES BENS/C180FF**

**2020/ 2020 - CINZA - ALCOOL/GASOLINA**

**IGUATEMI AUTOMÓVEIS**

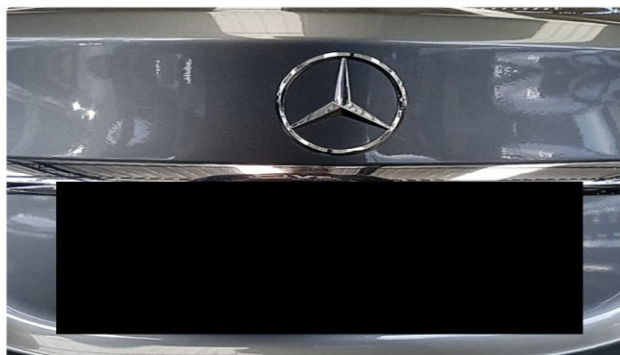
Placas (PIV)

✓ 208 - Sem vestígios de irregularidades.

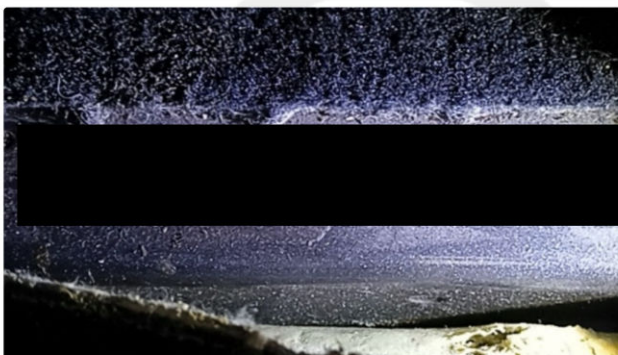
Gravação do Chassi

✓ 018 - Gravação identificadora sem vestígios aparentes de adulteração.

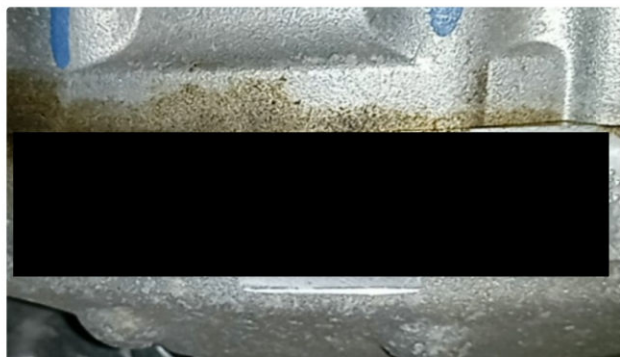
Gravação do Motor

✓ 018 - Gravação identificadora sem vestígios aparentes de adulteração.

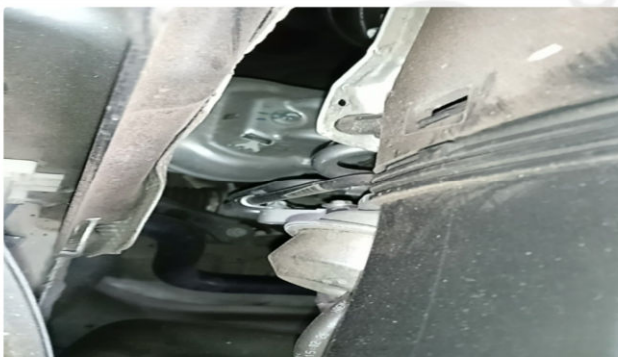
Gravação do Câmbio

✓ - 066.1 Gravação identificadora obstruída/sem acesso

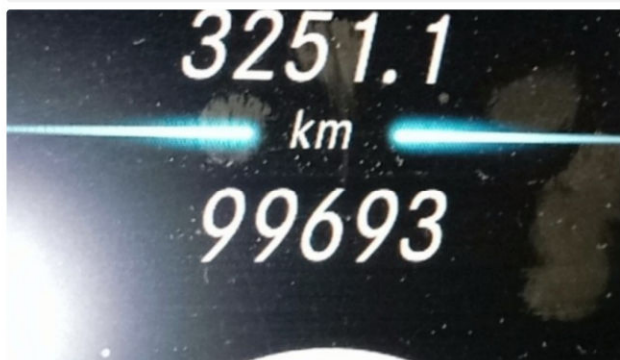
Hodômetro

✓ 249 - Registro fotografado/observado.

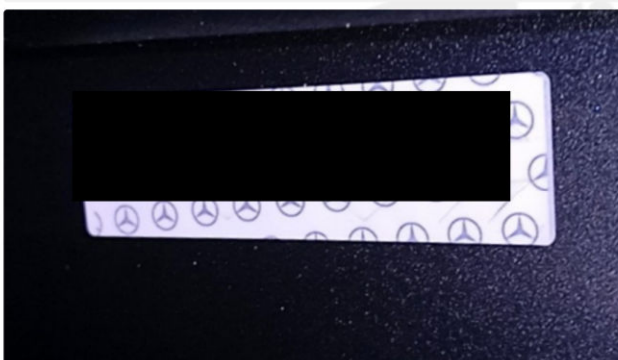
Eta/VIS

✓ 249 - Registro fotografado/observado.
