## APRESENTAÇÃO

| UNIDADE: | RIO DE JANEIRO - BARRA DA TIJUCA |

| MARCA: | BMW |
| MODELO: | 320I SPORT |

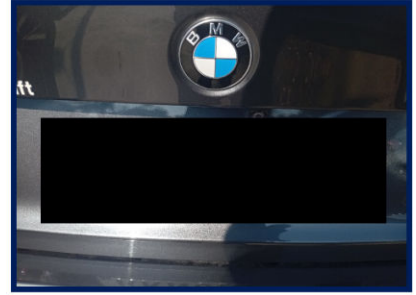
Placa

PLACA DENTROS DOS PADRÕES

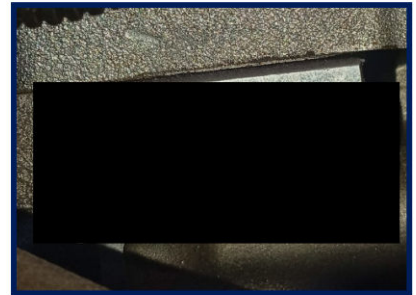
Motor

DENTRO DOS PADRÕES HABITUAIS DO FABRICANTE

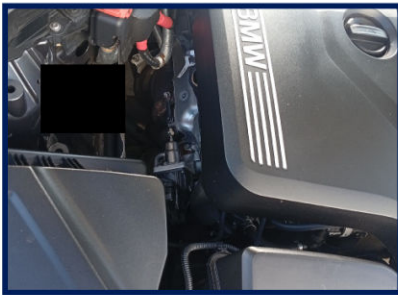
Câmbio

NUMERAÇÃO OBSTRUÍDA (ITEM EXCLUÍDO DO PARECER)

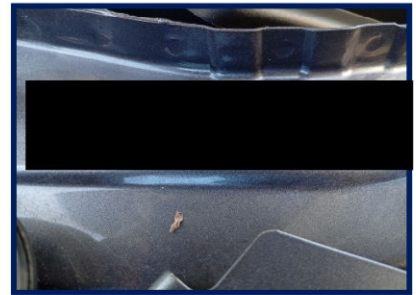
Chassi

DENTRO DOS PADRÕES HABITUAIS DO FABRICANTE

REGIÃO ÍNTEGRA

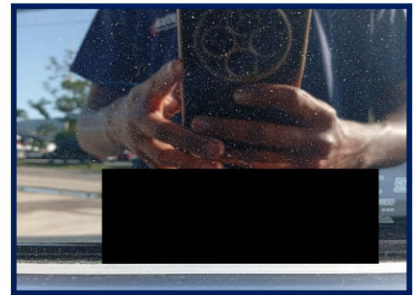
Gravação do vidro

GRAVAÇÃO ORIGINAL / COINCIDE COM O CHASSI

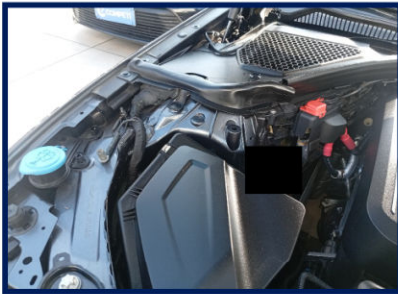
Torre amort diant/direita

| TORRE DO AMORTECEDOR DIANTEI. DIR. : | SEM AVARIAS APARENTES |

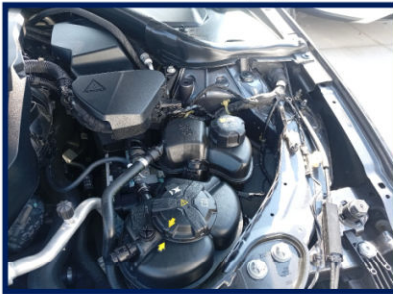
Torre amort diant/esquer

| TORRE DO AMORTECEDOR DIANTEI. ESQ. : | SEM AVARIAS APARENTES |

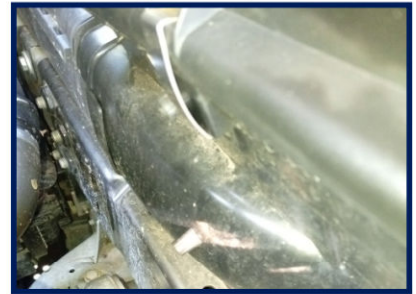
Longarina dianti/direita

| LONGARINA DIANTEI. DIR. : | SEM AVARIAS APARENTES |

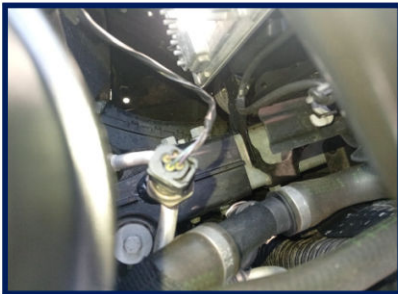
Longarina dianteira/esquerda

| LONGARINA DIANTEI. ESQ. : | SEM AVARIAS APARENTES |

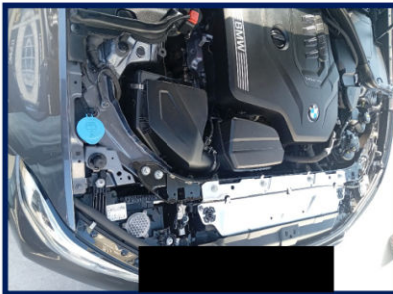
Painel Dianteiro

| PAINEL DIANT. INF./SUP. OU ALMA DO PARACHOQUE: | SEM AVARIAS APARENTES |

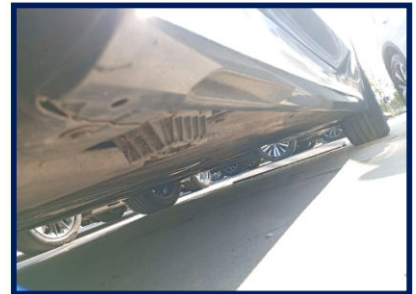
Caixa De Ar Esq

| CAIXA DE AR ESQUERDA . : | SEM AVARIAS APARENTES |

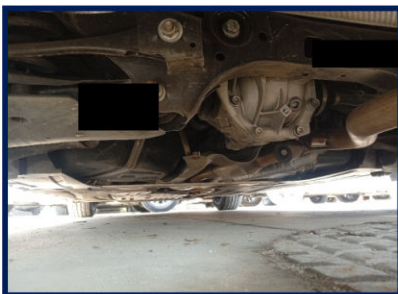
Assoalho Central

| ASSOALHO DO MONOBLOCO (HABITÁCULO, ÁREA VISÍVEL) . : | SEM AVARIAS APARENTES (ÁREA VISÍVEL) |

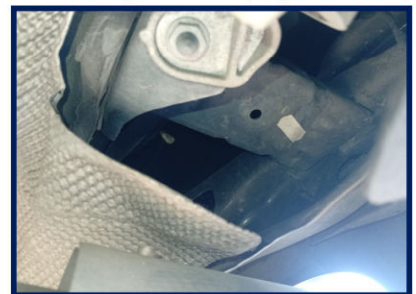
Longarina traseira/esquerda

| LONGARINA TRASEI. ESQ. : | SEM AVARIAS APARENTES |

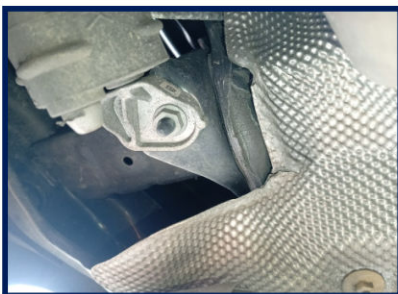
Longarina traseira/direita

| LONGARINA TRASEI. DIR. : | SEM AVARIAS APARENTES |

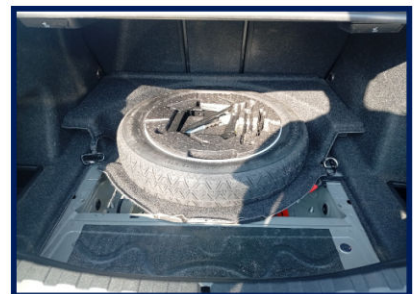
Assoalho Int. Portamalas

| ASSOALHO DO PORTAMALAS / CAÇAMBA . : | SEM AVARIAS APARENTES (ÁREA VISÍVEL) |

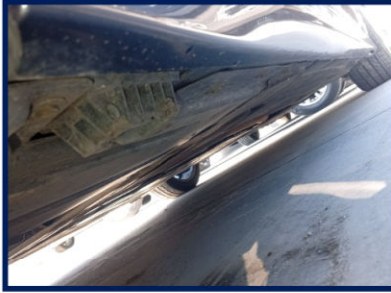
CAIXA DE AR DIR.

| CAIXA DE AR DIREITA . : | SEM AVARIAS APARENTES |
