MODELO DO VEÍCULO: **MACAN**

**VISTORIA**  
**CERTICAR**

**Super Visão**  
Vistorias Automotivas

| MODELO: | MACAN |

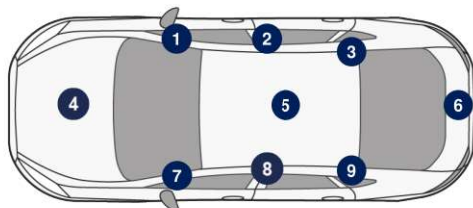
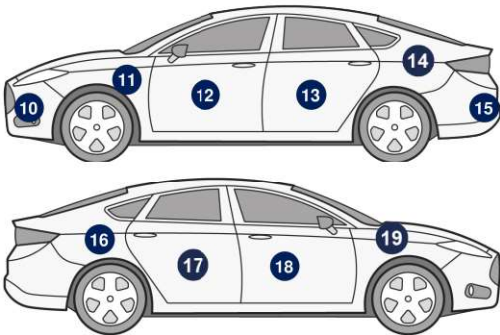
| 1 - COLUNA DIANTEIRA DIREITA: | PINTURA EM BOAS CONDIÇÕES |
| 2 - COLUNA CENTRAL DIREITA: | PINTURA EM BOAS CONDIÇÕES |
| 3 - COLUNA TRASEIRA DIREITA: | PINTURA EM BOAS CONDIÇÕES |
| 4 - CAPÔ DIANTEIRO: | PINTURA EM BOAS CONDIÇÕES |
| 5 - TETO: | PINTURA EM BOAS CONDIÇÕES |
| 6 - TAMPA TRASEIRA: | PINTURA EM BOAS CONDIÇÕES |
| 7 - COLUNA DIANTEIRA ESQUERDA: | PINTURA EM BOAS CONDIÇÕES |
| 8 - COLUNA CENTRAL ESQUERDA: | PINTURA EM BOAS CONDIÇÕES |
| 9 - COLUNA TRASEIRA ESQUERDA: | PINTURA EM BOAS CONDIÇÕES |

| 10 - PARA-CHOQUE DIANTEIRO: | PINTURA EM BOAS CONDIÇÕES |
| 11 - PARA-LAMA DIANTEIRO ESQUERDO: | PINTURA EM BOAS CONDIÇÕES |
| 12 - PORTA DIANTEIRA ESQUERDA: | PINTURA EM BOAS CONDIÇÕES |
| 13 - PORTA TRASEIRA ESQUERDA: | PINTURA EM BOAS CONDIÇÕES |
| 14 - LATERAL TRASEIRA ESQUERDA: | PINTURA EM BOAS CONDIÇÕES |
| 15 - PARA-CHOQUE TRASEIRO: | PINTURA EM BOAS CONDIÇÕES |

| 16 - LATERAL TRASEIRA DIREITA: | PINTURA EM BOAS CONDIÇÕES |
| 17 - PORTA TRASEIRA DIREITA: | PINTURA EM BOAS CONDIÇÕES |
| 18 - PORTA DIANTEIRA DIREITA: | PINTURA EM BOAS CONDIÇÕES |
| 19 - PARA-LAMA DIANTEIRO DIREITO: | PINTURA EM BOAS CONDIÇÕES |

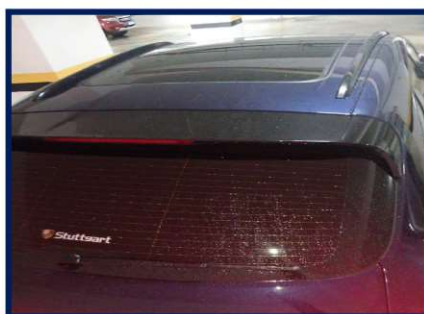
FOLHA DO TETO

SEM AVARIAS APARENTES (ÁREA VISÍVEL)
