IMIRIM - SP

#### DADOS DO VEÍCULO

Nº VISTORIA:  
Nº CHASSI:  
Nº MOTOR:  
PLACA:  
MARCA: HONDA  
MODELO: HONDA/FIT LX CVT

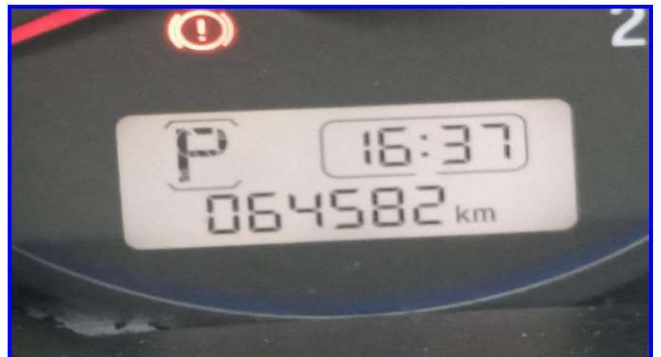
HODÔMETRO KM

03-QUILOMETRAGEM REGISTRADA SOMENTE POR FOTO -A-

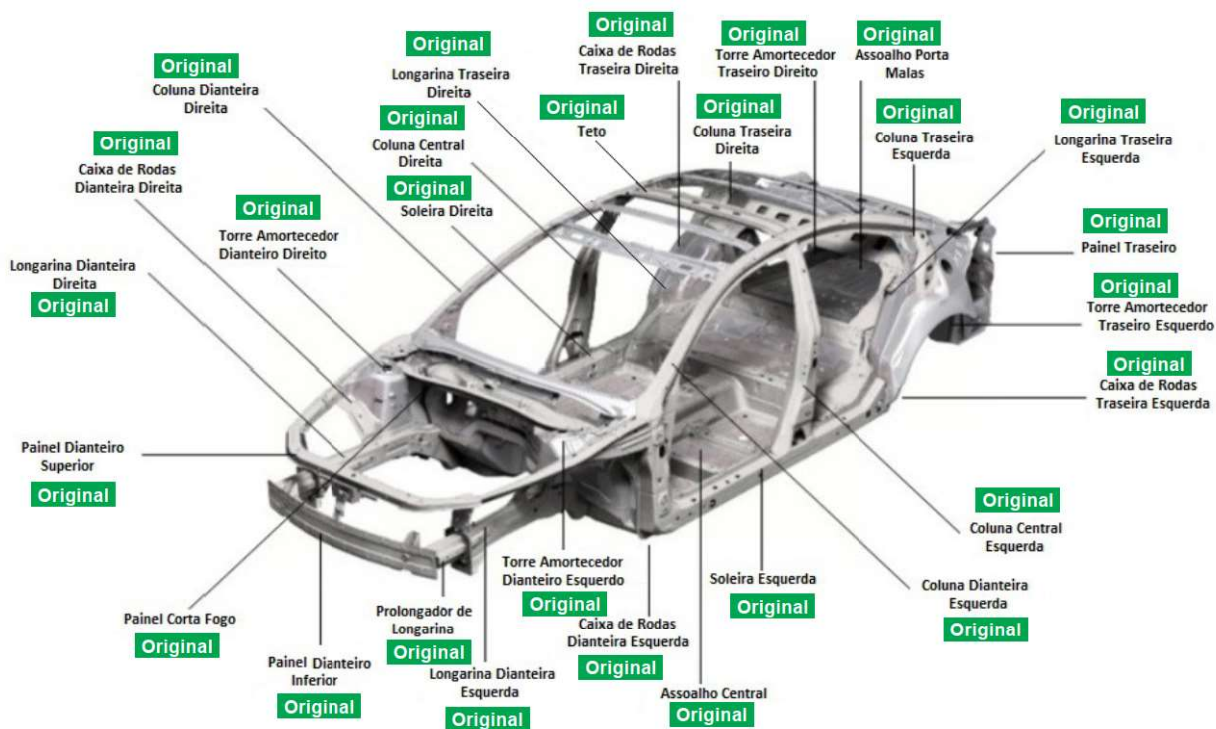
ORIGINALIDADE ESTRUTURAL

☐ 1001 Não possui vestígios aparentes de avarias, cortes e/ou reparos nas partes estruturais da carroçaria.
