## SITUAÇÃO GERAL

APROVADO

NO. LAUDO: [REDACTED]  
DATA DE VISTORIA: 30/05/2026 15:09  
UNIDADE: MOOCA  
PRESTADOR DE SERVIÇO: [REDACTED]  
CNPJ: [REDACTED]  
CLIENTE CONTRATANTE: [REDACTED]

MARCA: MERCEDES BENZ  
MODELO: I/M.BENZ C180FF  
COR: CINZA  
ANO FABRICAÇÃO: 2016  
ANO MODELO: 2016  
PLACA: [REDACTED]  
RENAVAM: [REDACTED]  
KM: 126907  
COMBUSTÍVEL: FLEX

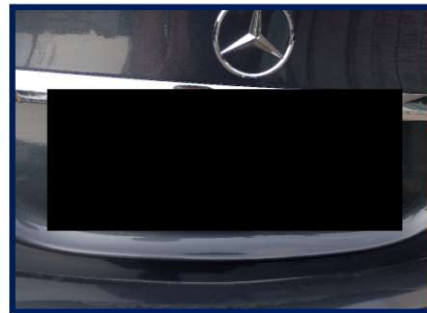
Placa

PLACA DENTROS DOS PADRÕES

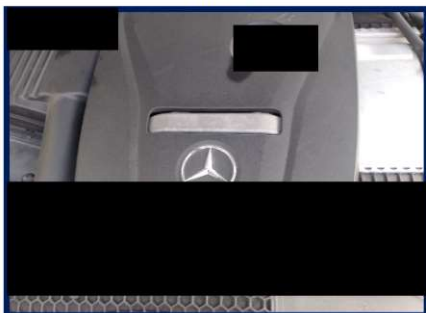
Câmbio

NO. CÂMBIO NO VEÍCULO: OBSTRUÍDO

NUMERAÇÃO OBSTRUÍDA (ITEM EXCLUÍDO DO PARECER)

NÃO POSSUI CADASTRO NA BIN

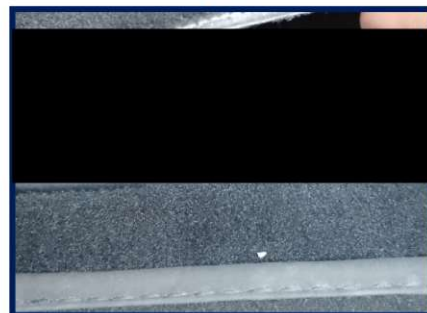
Chassi

NUMERAÇÃO IDENTIFICADORA : DENTRO DOS PADRÕES HABITUAIS DO FABRICANTE

CHAPA SUPORTE : REGIÃO ÍNTEGRA

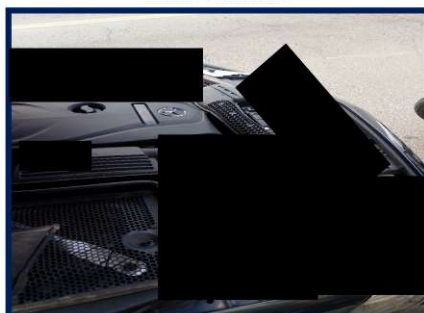
Painel Dianteiro

| PAINEL DIANT. INF./SUP. OU ALMA DO PARACHOQUE: | SEM AVARIAS APARENTES |

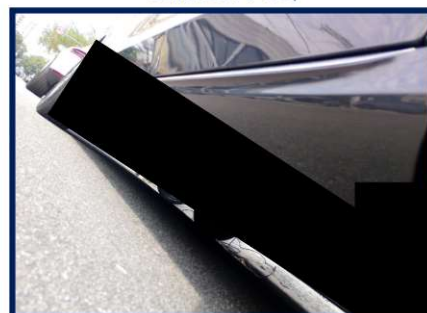
Caixa De Ar Esq

| CAIXA DE AR ESQUERDA. : | SEM AVARIAS APARENTES |

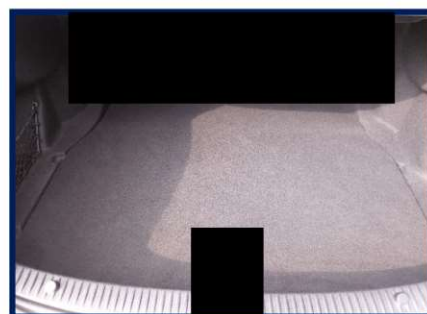
Assoalho Int. Portamalas

| ASSOALHO DO PORTAMALAS / CAÇAMBA . : | SEM AVARIAS APARENTES (ÁREA VISÍVEL) |

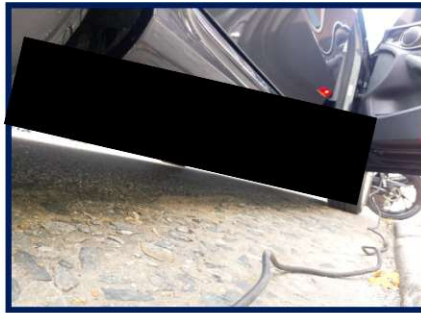
CAIXA DE AR DIR.

| CAIXA DE AR DIREITA. : | SEM AVARIAS APARENTES |
