**UNIDADE: Maxilaudo**

**Marca/Modelo:** HONDA/HR-V/ EX HS

**AnoFab/AnoMod:** 2023/2023

**Status: APROVADO**

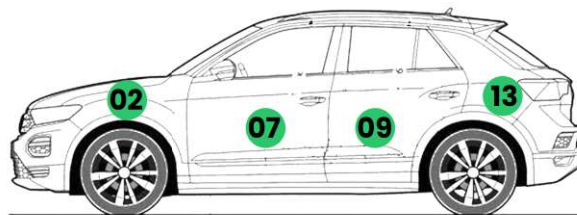
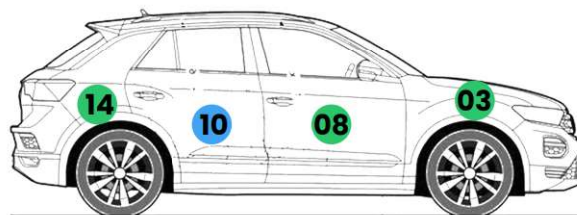
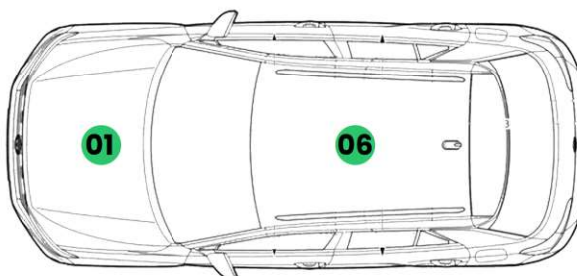
### 10 - Porta traseira direita

Reparos de funilaria e pintura

Reparos na lateral direita:  
– Porta traseira lado direito com reparo.

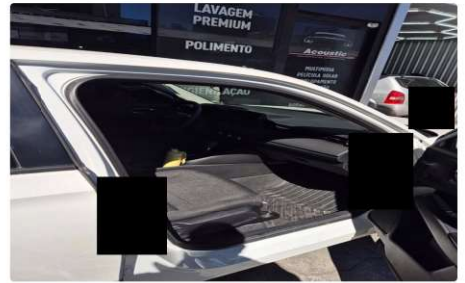
Coluna dianteira direita

Original

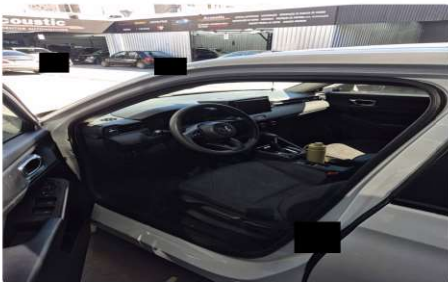
Coluna dianteira esquerda

Original

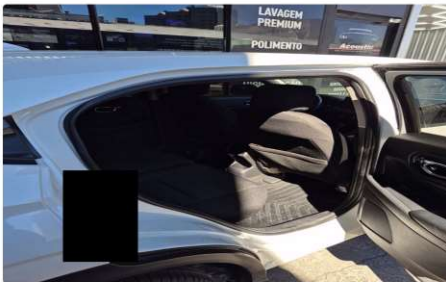
Coluna traseira direita

Original

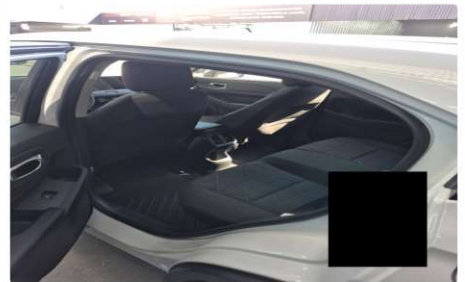
Coluna traseira esquerda

Original
