## APRESENTAÇÃO

## DADOS GERAIS

MARCA: AUDI  
MODELO: A5 SPB 225CV.  
COR: PRETA  
ANO FABRICAÇÃO: 2013  
ANO MODELO: 2014  
PLACA: [REDACTED]  
RENAVAM: [REDACTED]  
KM: 74174  
COMBUSTÍVEL: GASOLINA

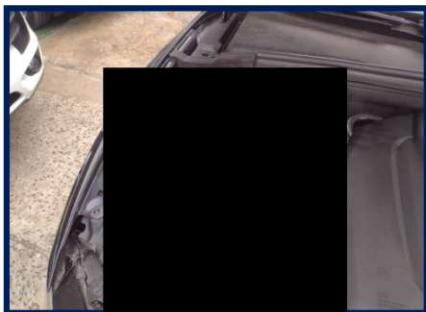
Torre amort diant/direita

| TORRE DO AMORTECEDOR DIANTEI. DIR. : | SEM AVARIAS APARENTES |

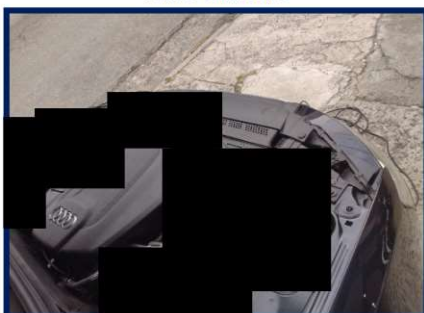
Painel Dianteiro

| PAINEL DIANT. INF./SUP. OU ALMA DO PARACHOQUE: | SEM AVARIAS APARENTES |

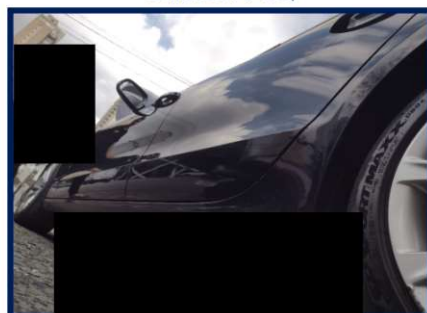
Caixa De Ar Esq

| CAIXA DE AR ESQUERDA. : | SEM AVARIAS APARENTES |

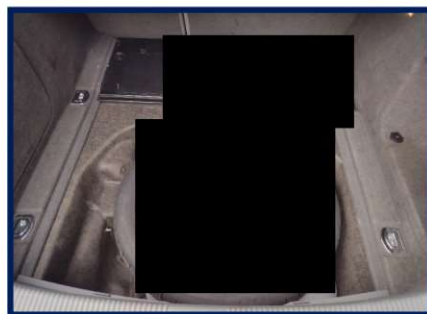
Assoalho Int. Portamalas

| ASSOALHO DO PORTAMALAS / CAÇAMBA . : | SEM AVARIAS APARENTES (ÁREA VISÍVEL) |

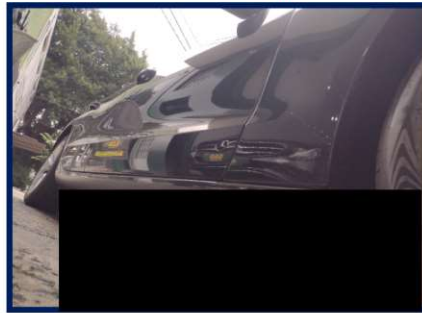
CAIXA DE AR DIR.

| CAIXA DE AR DIREITA. : | SEM AVARIAS APARENTES |
