# RELATÓRIO

## DE VISTORIA CAUTELAR PLUS

Relatório de Vistoria Cautelar Plus

| Marca/Modelo:<br>VOLVO XC60 2.0 T5 MOM | Combustível:<br>ALCO/GASOL | Placa:<br>[REDACTED] | Data Emissão CRLV:<br>23/09/2021 |

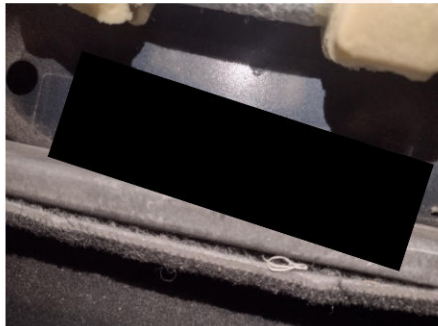
Chassi

APÓS DETIDA ANÁLISE DA GRAVAÇÃO DE IDENTIFICAÇÃO DO CHASSI DO VEÍCULO EXAMINADO, UTILIZANDO-SE PROCEDIMENTOS E EQUIPAMENTOS ADEQUADOS, PODE-SE AFIRMAR QUE ESTA IDENTIFICAÇÃO ENCONTRA-VA:

ÍNTEGRA, SEM VESTÍGIOS APARENTES DE ADULTERAÇÃO.

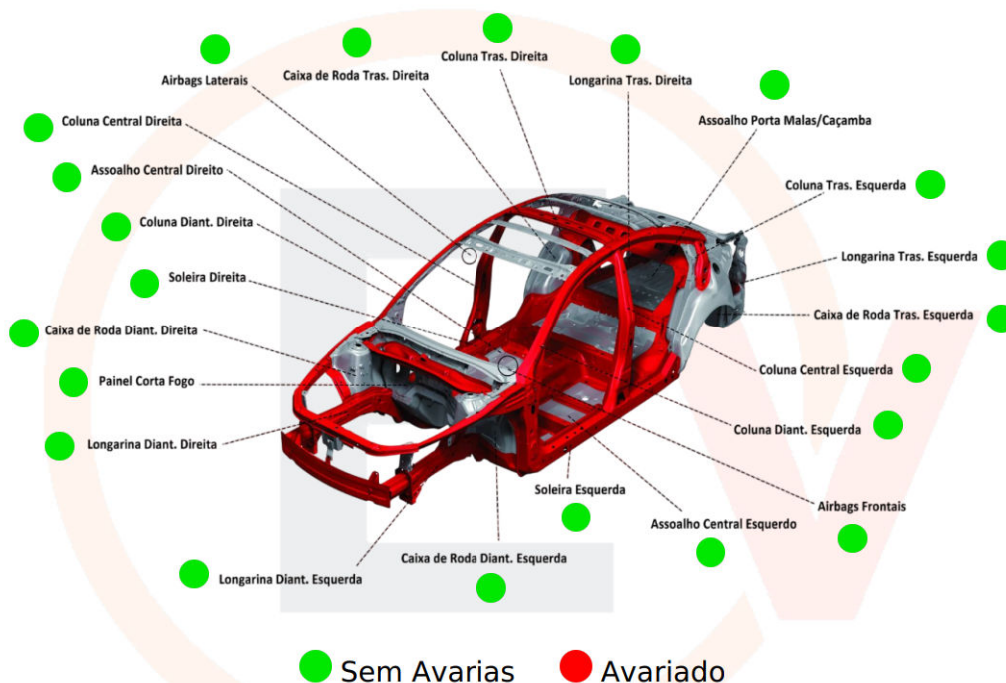
**ÍNTEGRA, NÃO EXIBINDO REPAROS QUE DENOTEM A OCORRÊNCIA DE EMBATE RELEVANTE.**

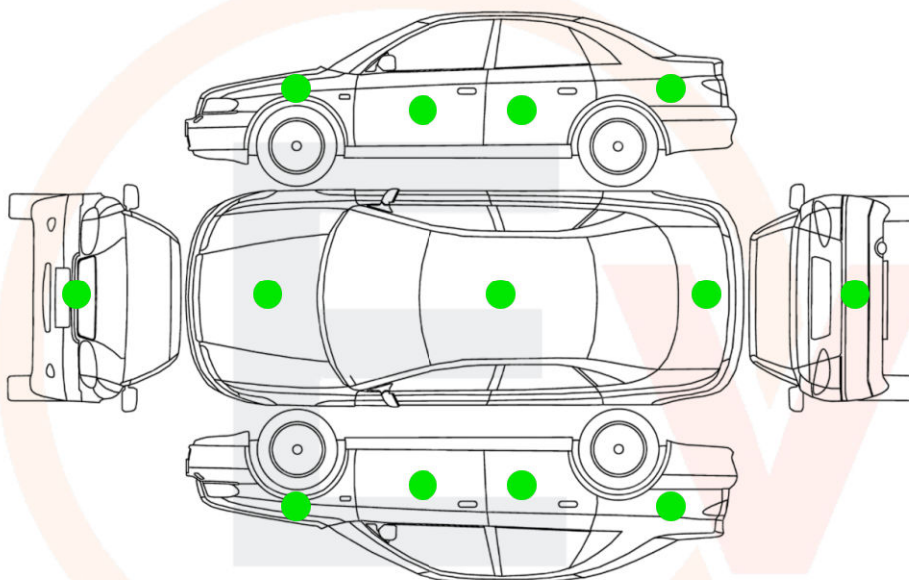
CONFORME O PREVISTO NOS ANEXOS I À IV DA RESOLUÇÃO 810/2020 DO CONTRAN, ESTE VEÍCULO APRESENTA SUAS PEÇAS EXTERNAS:  
INTEGRAS, NÃO SE VERIFICANDO VESTÍGIO DE REPINTURA
