Laudo Cautelar

Realizado Em: 09/06/2026 15:39

Modelo: PORSCHE 911 CARRER...

Fabricação/Modelo: 2020 / 2021

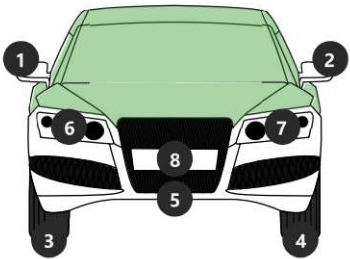
Dianteira (Externa)

| <div>34</div> <div>Capô</div> <div>Descrição: PPF film</div> | <div>35</div> <div>Vidro para-brisas dianteiro</div> <div>Descrição: Componente original</div> | <div>36</div> <div>Teto externo</div> <div>Descrição: Componente original</div> |

VEICULO POSSUI PPF ( PELICULA DE PROTEÇÃO ) NO CAPO, E NOS DOIS PARA-LAMAS, CONFORME CONSTA NO CROQUI EM ANEXO AO LAUDO DA VISTORIA CAUTELAR. NÃO AFETADO ESTRUTURA.;
