FINALIDADE: Transferência de Propriedade/ Município

LAUDO Nº: [REDACTED]

DATA/HORA : 25/04/2026 10:10

MARCA/MODELO: NISSAN VERSA ADVNC CVT

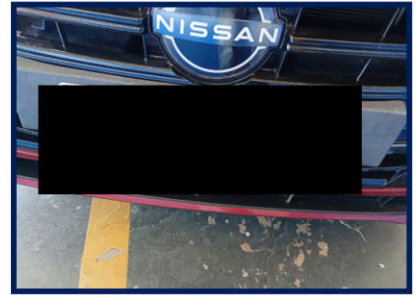
Placa

PLACA DENTROS DOS PADRÕES

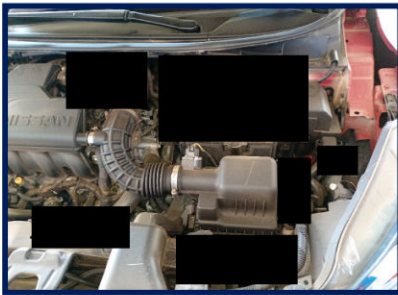
Câmbio

NUMERAÇÃO OBSTRUÍDA (ITEM EXCLUÍDO DO PARECER)

NÃO POSSUI CADASTRO NA BIN

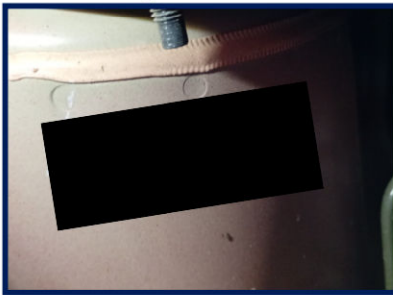
Etiqueta ETA Motor

ETA DENTRO DOS PADRÕES / NUMERAÇÃO COINCIDE COM O CHASSI

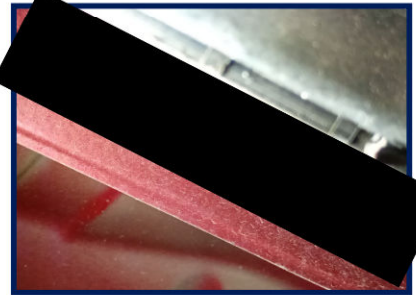
Chassi

DENTRO DOS PADRÕES HABITUAIS DO FABRICANTE

REGIÃO ÍNTEGRA

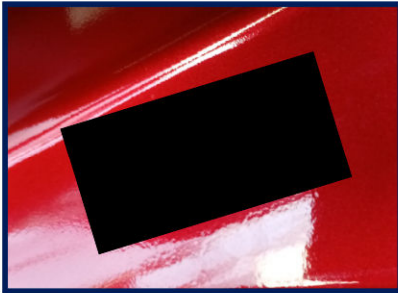
Foto eta coluna

ETA DENTRO DOS PADRÕES / NUMERAÇÃO COINCIDE COM O CHASSI

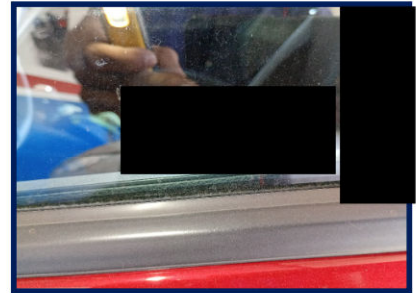
Gravação do vidro

GRAVAÇÃO ORIGINAL / COINCIDE COM O CHASSI

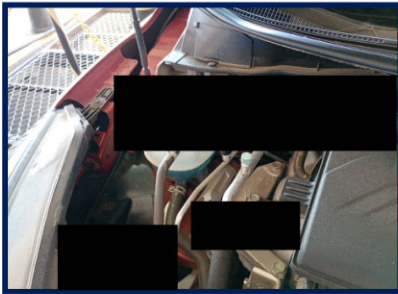
Torre amort diant/direita

| TORRE DO AMORTECEDOR DIANTEI. DIR. : | SEM AVARIAS APARENTES |

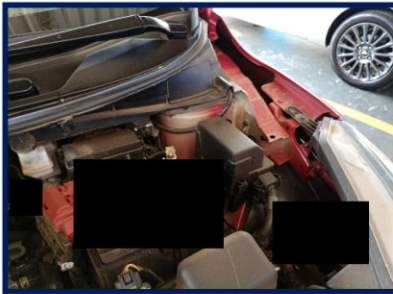
Torre amort diant/esquer

| TORRE DO AMORTECEDOR DIANTEI. ESQ. : | SEM AVARIAS APARENTES |

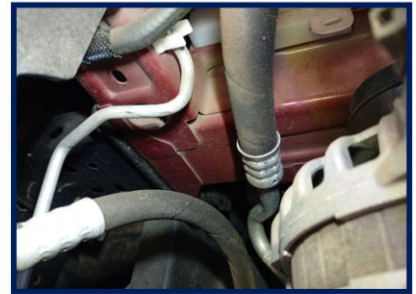
Longarina dianti/direita

| LONGARINA DIANTEI. DIR. : | SEM AVARIAS APARENTES |

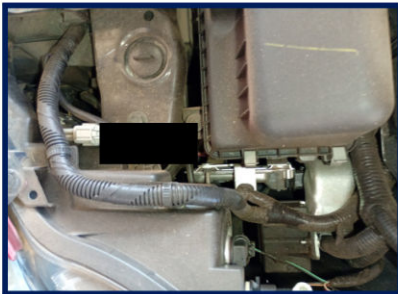
Longarina dianteira/esquerda

| LONGARINA DIANTEI. ESQ. : | SEM AVARIAS APARENTES |

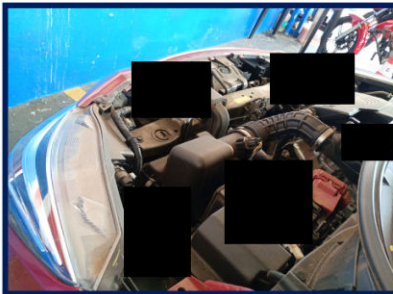
Painel Dianteiro

| PAINEL DIANT. INF./SUP. OU ALMA DO PARACHOQUE: | SEM AVARIAS APARENTES |

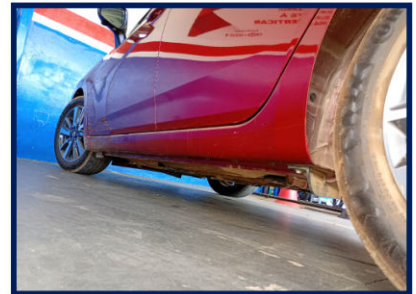
Caixa De Ar Esq

| CAIXA DE AR ESQUERDA . : | SEM AVARIAS APARENTES |

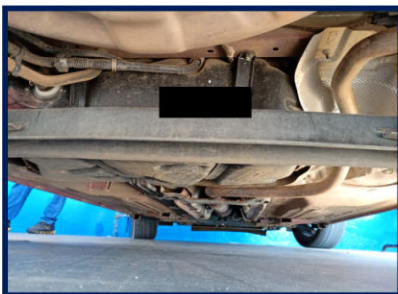
Assoalho Central

| ASSOALHO DO MONOBLOCO (HABITÁCULO, ÁREA VISÍVEL) . : | SEM AVARIAS APARENTES (ÁREA VISÍVEL) |

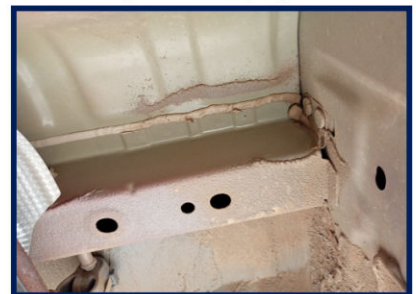
Longarina traseira/esquerda

| LONGARINA TRASEI. ESQ. : | SEM AVARIAS APARENTES |

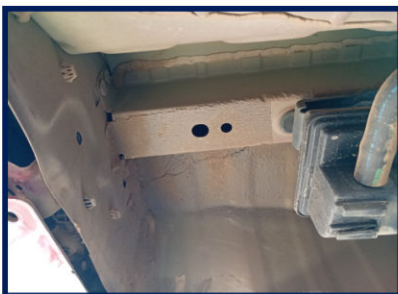
Longarina traseira/direita

| LONGARINA TRASEI. DIR. : | SEM AVARIAS APARENTES |

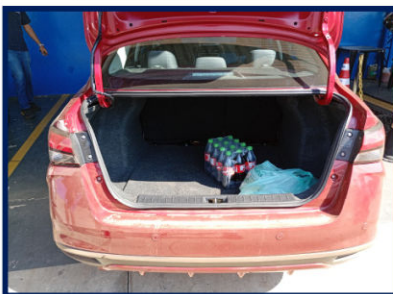
Junção Assoalho/Painel Tras

| PAINEL TRASEIRO . : | SEM AVARIAS APARENTES |

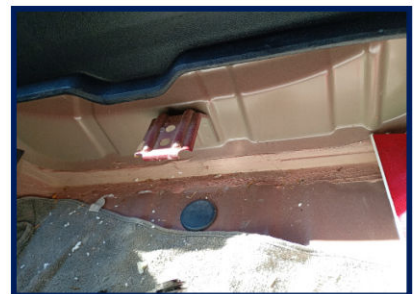
Assoalho Int. Portamalas

| ASSOALHO DO PORTAMALAS / CAÇAMBA . : | SEM AVARIAS APARENTES (ÁREA VISÍVEL) |

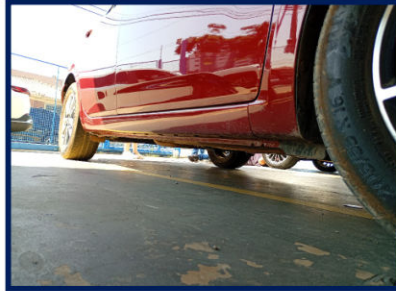
CAIXA DE AR DIR.

| CAIXA DE AR DIREITA . : | SEM AVARIAS APARENTES |
