# RELATÓRIO DE VISTORIA CAUTELAR

Data: 11/02/2026

| Marca/Modelo:<br>CHEV ONIX 10TAT LTZ | Combustível:<br>ALCOOL/GASOLINA | Placa: | Data Emissão CRLV:<br>15/01/2026 |

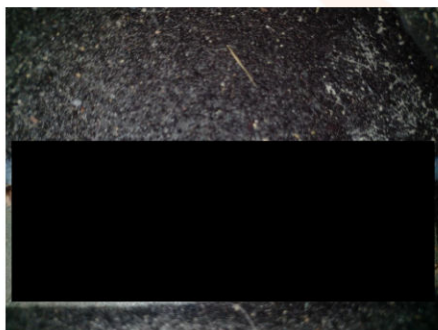
Chassi

APÓS DETIDA ANÁLISE DA GRAVAÇÃO DE IDENTIFICAÇÃO DO CHASSI DO VEÍCULO EXAMINADO, UTILIZANDO-SE PROCEDIMENTOS E EQUIPAMENTOS ADEQUADOS, PODE-SE AFIRMAR QUE ESTA IDENTIFICAÇÃO ENCONTRAVA:

ÍNTEGRA, SEM VESTÍGIOS APARENTES DE ADULTERAÇÃO.

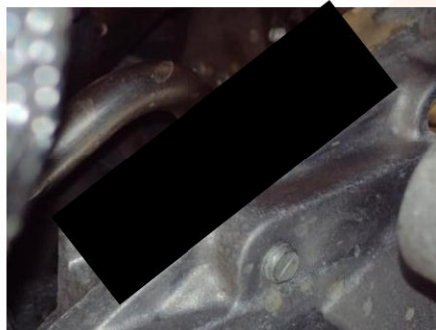
Motor

CONFRONTANDO-SE AS CARACTERÍSTICAS APARENTES DA GRAVAÇÃO DE IDENTIFICAÇÃO DO MOTOR CONTIDO NO VEÍCULO EXAMINADO COM OS PADRÕES NORMALMENTE APRESENTADOS PELO FABRICANTE, BEM COMO DA RESPECTIVA SUPERFÍCIE DE GRAVAÇÃO, PODE-SE AFIRMAR QUE ESTA IDENTIFICAÇÃO ENCONTRA-SE:

ÍNTEGRA, SEM VESTÍGIOS APARENTES DE ADULTERAÇÃO.

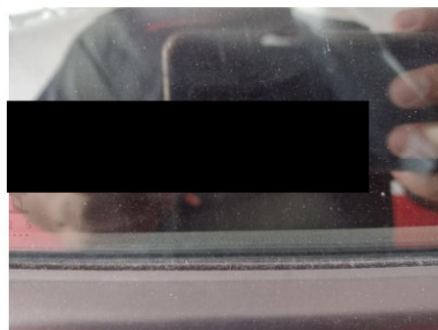
Padrão Vidro

| <b>Parabrisa:</b><br>COM A GRAVAÇÃO DE IDENTIFICAÇÃO ORIGINAL | <b>Vidro Dianteiro Esquerdo:</b><br>COM A GRAVAÇÃO DE IDENTIFICAÇÃO ORIGINAL |
| <b>Vidro Traseiro Esquerdo:</b><br>COM A GRAVAÇÃO DE IDENTIFICAÇÃO ORIGINAL | <b>Vidro Traseiro:</b><br>COM A GRAVAÇÃO DE IDENTIFICAÇÃO ORIGINAL |
| <b>Vidro Traseiro Direito:</b><br>COM A GRAVAÇÃO DE IDENTIFICAÇÃO ORIGINAL | <b>Vidro Dianteiro Direito:</b><br>COM A GRAVAÇÃO DE IDENTIFICAÇÃO ORIGINAL |
